VYTIPOVÁNÍ ZKŘEHLÝCH ČÁSTÍ VT PAROVODU ODBĚREM STRUKTURNÍCH REPLIK

SELECTION OF BRITTLE PARTS OF THE VT STEAM PIPELINE BY TAKING STRUCTURAL REPLICAS

Marie Svobodová ^{a)}, Josef Čmakal ^{a)}, Michal Junek ^{a,b)} a Marie Kvapilová ^{c)}

^{a)} UJP PRAHA a.s.

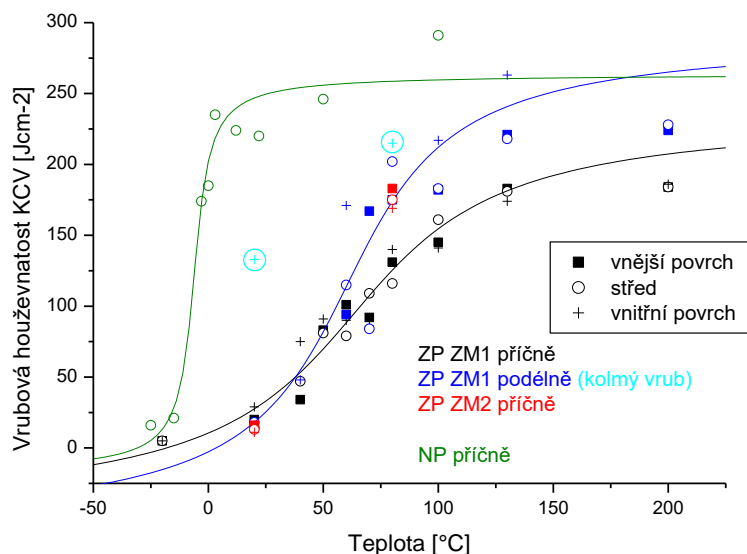
jeho nárazové práce při 20 °C je u obou základních materiálů ZM1 a ZM2 i svarového kovu SK velmi nízká (viz tab. 2). Vyhodnocení přechodové teploty (viz obr. 2) pro oba základní materiály ZP odpovídá zhruba + 60 °C, což svědčí o opravdu výrazném zkřehnutí.

Obr. 1: Porovnání vrubové houževnatosti obou segmentů

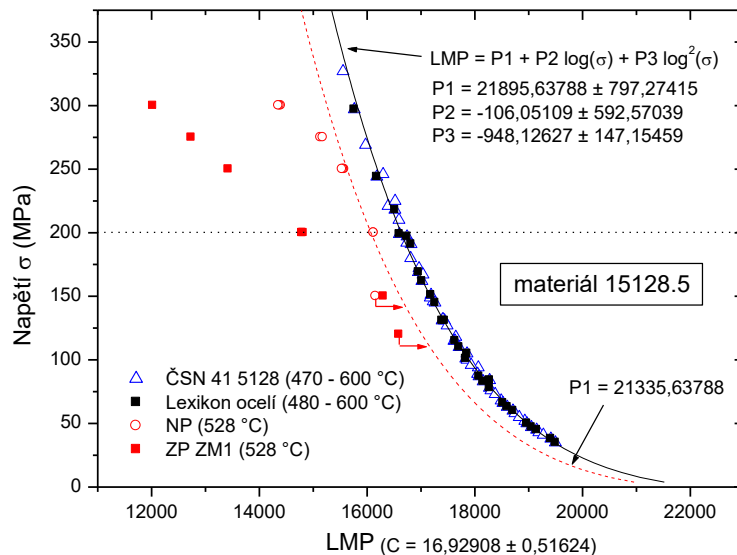
Aby byl stanoven vliv zkrhnutí na dlouhodobé vlastnosti materiálu při provozních podmínkách, byl v creepových laboratořích Ústavu fyziky materiálů AV ČR, v.v.i. v Brně proveden informativní soubor krátkodobých creepových zkoušek obou segmentů. Creepové zkoušky v tahu (jednoosá napjatost) byly provedeny při teplotě 528 °C v oblasti vysokých napětí, pokrývající interval 200 až 300 MPa. Výsledky zpracované formou napěťové závislosti Larsonova-Millerova parametru ukazuje obr. 2.

Z grafu je patrné, že creepové chování obou segmentů je při vysokých úrovních napětí (a tedy při velmi krátkých zkouškách) o něco horší, než jaké je požadováno v normě, s poklesem aplikovaného napětí (k provoznímu napětí) se však jejich creepová pevnost přibližuje normativním hodnotám. Zkrhnutí materiálu segmentu ZP pak výrazně zvětšuje rozdíly mezi naměřenými a normativními hodnotami.

Obr. 2: Porovnání creepového chování obou segmentů

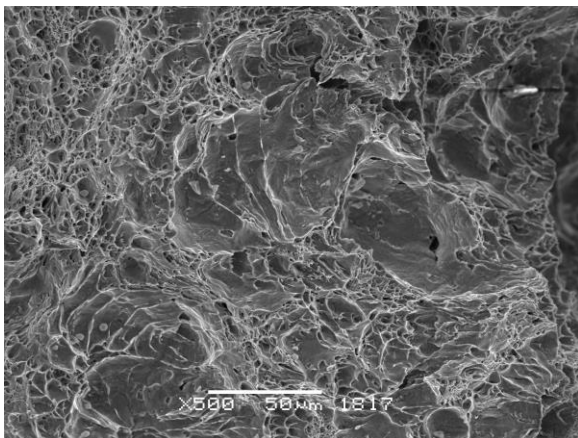
Jako poslední pak byly provedeny fraktografické analýzy vybraných lomových ploch těles po zkoušce tahem, rázem i creepu a na základě těchto velmi podrobných výsledků jsme dospěli k názoru, že zkřehnutí u segmentu ZP se projevuje štěpnými fazetami feritických zrn na lomových plochách, a to tak, že u zkřehlého materiálu ZP, jehož přechodová teplota je okolo +60 °C a nárazová práce v houževnatém stavu při 200 °C je 146 J, jsou tyto fazety prakticky rovnoosé velikostně odpovídající feritickým oblastem (obr. 3), zatímco u segmentu NP s přechodovou teplotou okolo 0 °C a nárazovou prací v houževnatém stavu při 100 °C 234 J jsou výrazně zdeformované (protážené) ve směru dynamické síly a nejsou tak časté, byť velikostně si odpovídají (obr. 4). Pomocí TEM bylo dále prokázáno, že na hranicích křehkého kusu se vyskytuje velké množství primárního cementitu, které nemohlo vzniknout provozem. Segment ZP byl tedy s největší pravděpodobností zkřehlý již ve výchozím (neprovozovaném) stavu, a to vinou špatně zvoleného (či špatně provedeného) výchozího tepelného zpracování.

Obr. 3: SEM lomu zkřehlého segmentu

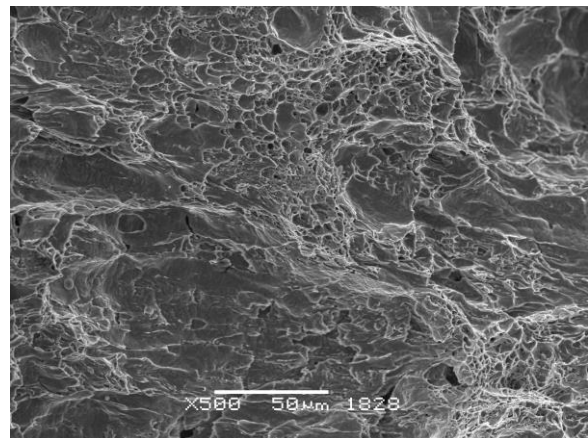
Obr. 4: SEM lomu nezkřehlého segmentu

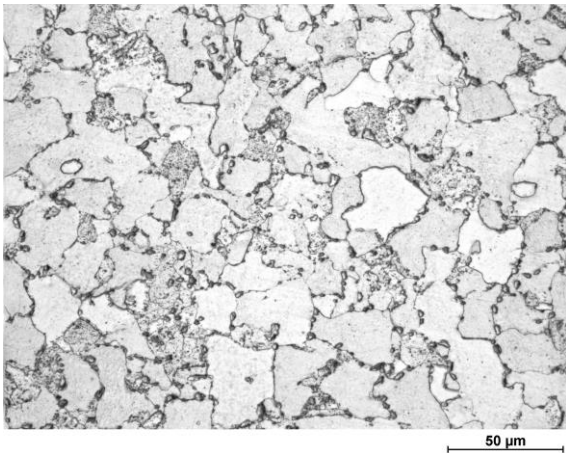
Zkřehlý a nezkřehlý materiál se tak od sebe liší kromě hodnot vrubové houževnatosti především mikrostrukturou, a to především přítomností či nepřítomností cementitu na hranicích zrn, poměrem plošného podílu bainitu vůči feritu, stavem popuštění bainitických desek a velikostí zrna. Proto bylo rozhodnuto, že in-situ kontrola VT parovodu bude provedena odběrem strukturních replik a jejich porovnáním s replikami odebranými z vnějšího povrchu segmentů ZP a NP (viz obr. 5 a obr. 6 – zjemnění zrna na vnějším povrchu segmentu NP).

Obr. 5: Struktura zkrěhlého segmentu

Místa, která byla detekována jako pravděpodobně křehká, byla následně vyříznuta z VT parovodu a jejich destruktivní rozbor (zkoušky rázem v ohybu se stanovením přechodové teploty a metalografický rozbor) potvrdil, že materiál byl opravdu zkrěhlý (přechodová teplota okolo +60 °C) a mikrostruktura odpovídala mikrostruktuře na obr. 5 napříč tloušťkou stěny trubky.

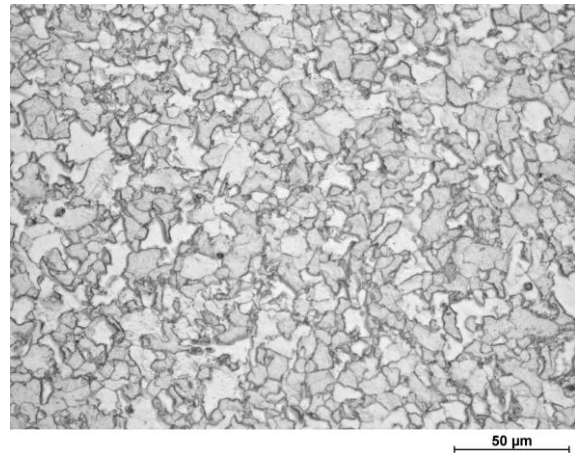
Obr. 6: Struktura nezkřehlého segmentu

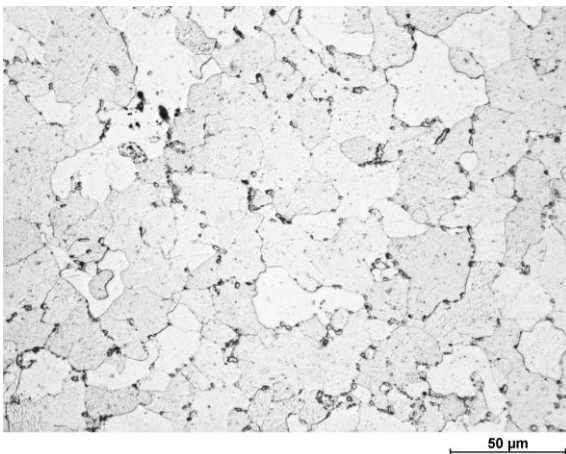
V provozovatelem vybraných místech byly z vnějšího povrchu VT potrubí odebrány strukturální repliky Transcopy (komerčně vyráběné společností Struers) nebo kolódiové repliky (doplňkově byla měřena i tvrdost HV5). Sejmuté otisky struktur pak byly přeneseny na laboratorní sklíčka, vystínovány napařením stříbra a prohlédnuty pomocí světelného mikroskopu Neophot 21. Poté byla provedena podrobná fotodokumentace struktur světelným mikroskopem NIKON Eclipse MA200 a elektronovým mikroskopem JEOL JSM5510 LV. Dále byly pomocí obrazového analyzátoru NIS-Elements 4.20 vyhodnoceny podíly jednotlivých strukturálních složek, stupeň jejich degradace, přítomnost cementitu na hranicích zrn, stupeň creepového poškození a byla změřena velikost zrna podle ČSN EN ISO 643. Ukázka nalezených struktur je uvedena na obr. 7 a obr. 8, výsledky kontroly jsou shrnuty v tab. 3.

Obr. 7: Struktura ve zkrěhlém místě

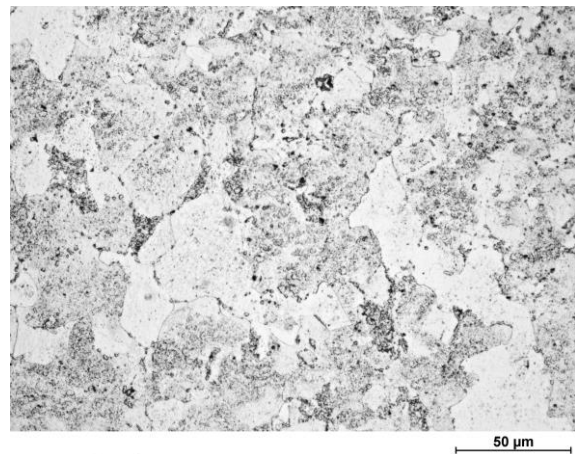
Obr. 8: Struktura v nezkřehlém místě
