# HODNOCENÍ MĚDĚNÉHO NÁSTŘIKU NANESENÉHO METODOU COLD SPRAY NA OCEL PRO NÁVRH OBALOVÉHO SOUBORU HLUBINNÉHO ÚLOŽIŠTĚ

## TESTING OF COPPER COATING COLD SPRAYED ON STEEL SUBSTRATE FOR THE DESIGN OF A DEEP STORAGE NUCLEAR WASTE CONTAINER

Zbyněk Veselka, Dana Tonarová a Petr Brabec

ÚJV Řež, a. s.

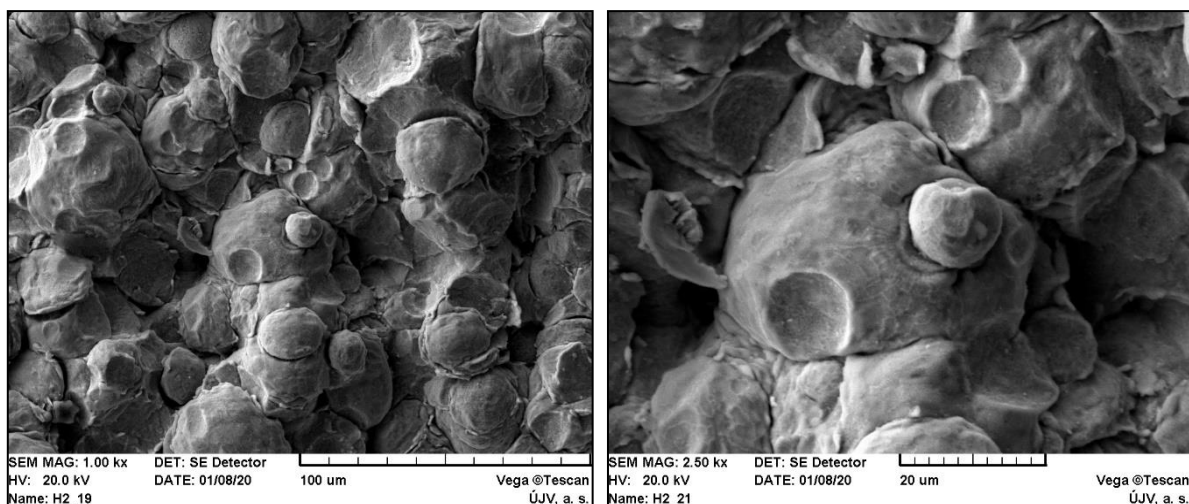
Na povrchu Cu vrstvy bylo možné při pozorování v SEM (obr. 1) rozlišit jednotlivé Cu částice tzv. splaty, které byly deformované dopadem na již nanesenou vrstvu nástřiku (zploštění Cu splatů ve směru nanášení) a dopadem dalších Cu částic (krátery na povrchu některých splatů).

Obr. 1: Snímky povrchu Cu nástřiku, SEM – režim SE

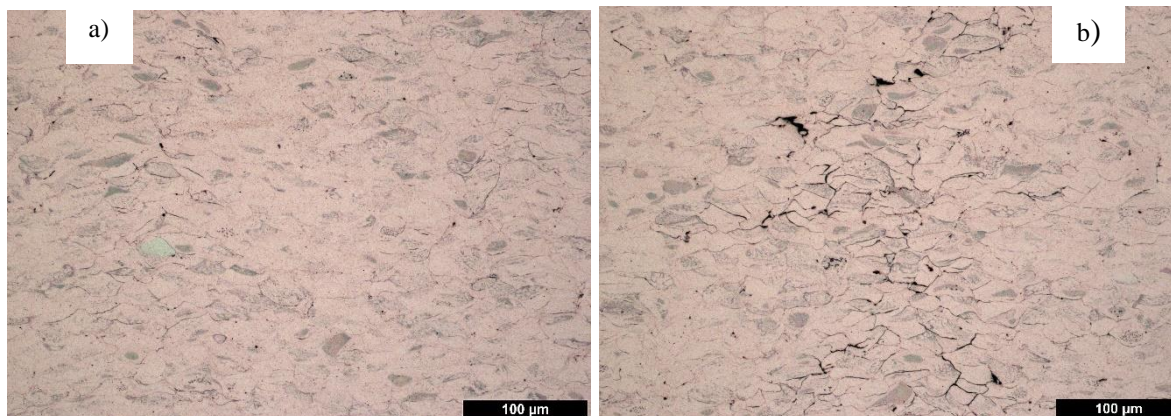
V příčném řezu se tloušťka Cu vrstvy pohybovala od 3,2 do 3,3 mm. Ve vrstvě byly patrné dvě charakteristické oblasti. Kompaktní místa, bez výskytu dutin (obr. 2a) a oblasti s úzkými póry mezi jednotlivými Cu splaty (obr. 2b). Póry se v Cu vrstvě vyskytovaly ve svislých pásech nad sebou. V pórech, zejména v těch u povrchu vzorku, byla v SEM pozorována výplň (obr. 3). Bodovými analýzami chemického složení výplně byl zjištěn zvýšený obsah kyslíku. Póry mezi Cu splaty tedy pravděpodobně byly vyplněny oxidem Cu. Zřetelné dutiny se objevovaly po leštění a se zvyšujícím se přítlakem leštičky docházelo k jejich zvětšování. Hranice mezi splaty však bylo možné rozlišit už po broušení. Splaty pravděpodobně nebyly při nanášení nástřiku dobře spojeny a při leštění pak docházelo k rozevírání pórů na jejich hranicích.

Obr. 2: Snímky Cu vrstvy v řezu, LOM: a) kompaktní oblast b) porézní oblast

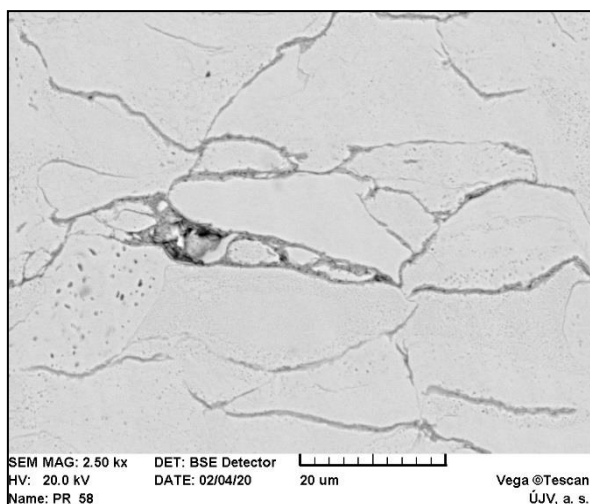
Obr. 3: Póry mezi Cu splaty, SEM – režim BSE

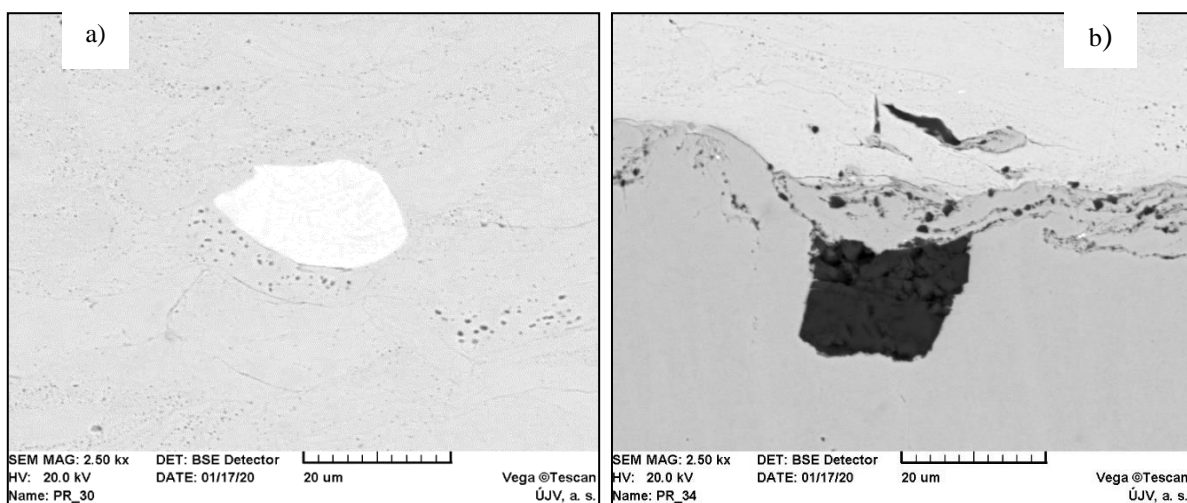
Kromě pórů se v nástřikové vrstvě ojediněle vyskytovaly částice (obr. 4a) s přítomností Sn (11,3 hm. %) a P (0,4 hm. %). Při rozhraní podkladu a nástřiku se v oceli vyskytovaly tmavě šedé nečistoty (obr. 4b), které chemickým složením odpovídaly  $Al_2O_3$ . Povrch oceli určený pro nanesení vrstvy Cu byl pravděpodobně před samotným nástřikem pískován pro lepší adhezi Cu vrstvy na podkladovou ocel.

Obr. 4: Snímky Cu vrstvy v řezu, SEM – režim BSE: a) částice Cu-Sn-P b) částice  $Al_2O_3$

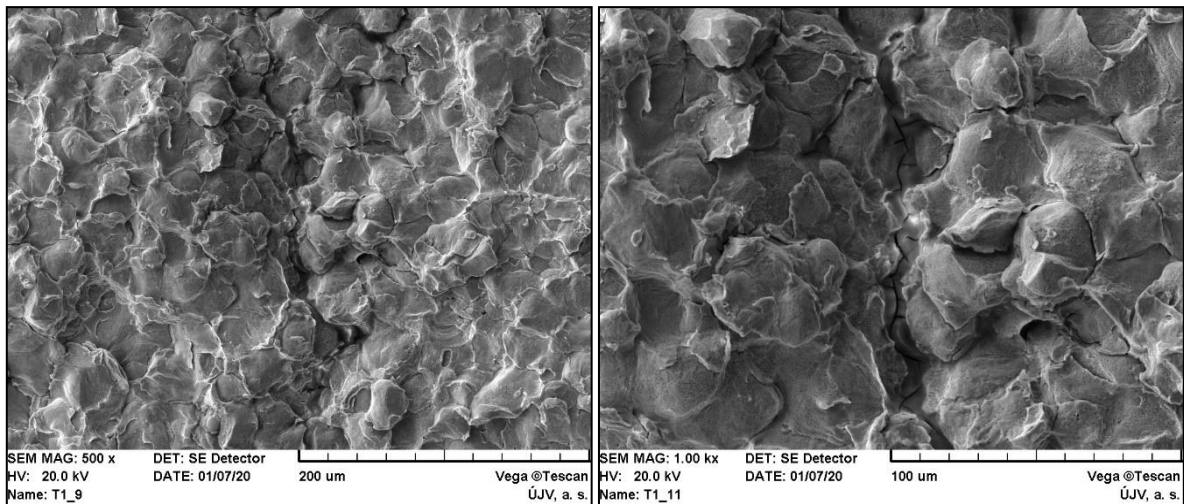
Lomy se na poškozených zkušebních tělesech pro zkoušky v tahu vyskytovaly v příčném i podélném směru (vůči rohraní). V podélném směru k lomu docházelo na straně přiléhající k oceli, a to přímo na rozhraní Cu vrstva – ocel i v Cu vrstvě. Morfologie podélné lomové plochy procházející Cu vrstvou byla podobná charakteru povrchu nástřiku (obr. 5). Příčná lomová plocha byla členitější (obr. 6). Na obou lomových plochách byly dobře rozeznatelné jednotlivé splaty, lomy se tedy zřejmě šířily mezi nimi. Na obou plochách byly pozorovány sekundární trhliny.

Obr. 5: Snímky podélné lomové plochy, SEM – režim SE

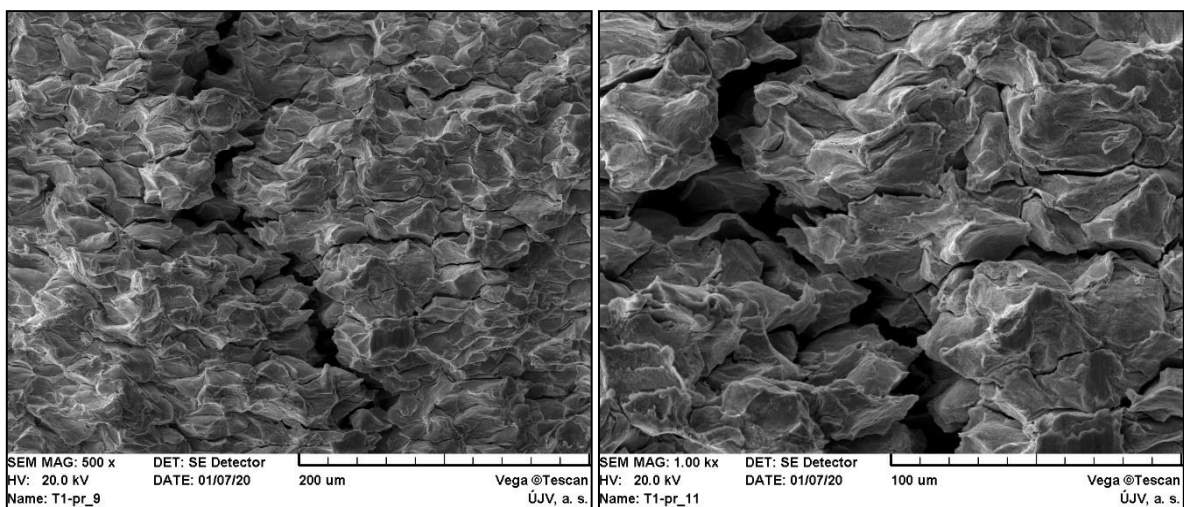
Obr. 6: Snímky příčné lomové plochy, SEM – režim SE

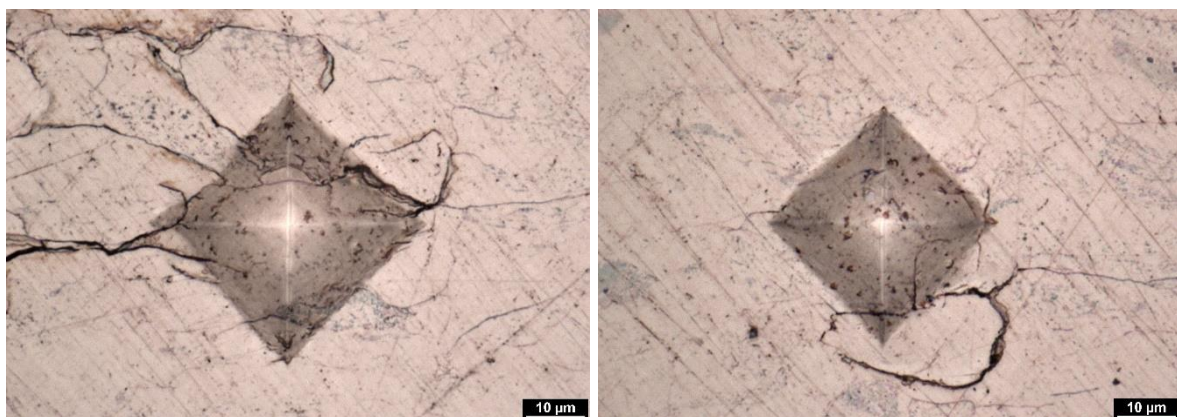
Při měření mikrotvrdoosti se zatížením 100 g docházelo ke vzniku trhlin mezi Cu sploty (obr. 7). Porušení Cu vrstvy naznačovalo malou kohezní sílu mezi Cu sploty. Mikrotvrdoost Cu vrstvy proto byla měřena při zatížení 10 g, při němž ke vzniku trhlin došlo u cca poloviny vpichů, přičemž vpichy, které vedly k trhlinám mezi Cu sploty nebyly zahrnuty do výsledků měření. Výsledná tvrdost Cu vrstvy byla  $(121 \pm 12)$  HV<sub>0,01</sub>.

Obr. 7: Vznik trhlin mezi Cu částicemi při HV<sub>0,1</sub>

Na základě hodnocení byla lokálně zjištěna nedokonalá vazba mezi Cu splaty (viditelné hranice mezi splaty po broušení, tvorba propojených dutin při leštění). Netěsné vzájemné navázání sousedících splatů je pravděpodobně příčinou vzniku trhlinek v okolí vpichů při měření mikrotvrdosti, nízké kohezní síly zjištěné při odtrhových zkouškách a praskání Cu vrstvy při nízkém úhlu ohybu během ohybových zkoušek.

Kvalita Cu povlaku posuzovaného vzorku nebyla pro zamýšlené využití vyhovující. Povlak na vzorku nebyl dostatečně kompaktní, aby jej bylo možné považovat za spolehlivou bariéru vůči uvažovanému okolnímu prostředí s ochrannou funkcí pro podkladovou ocel. Mechanické testy prokázaly, že mírná deformace vrstvy účinkem vnějších vlivů způsobí její praskání v celém profilu a v konečném důsledku by tak došlo k obnažení podkladového materiálu oceli účinkům okolního prostředí. Vzhledem k výsledkům hodnocení by bylo vhodné upravit technologii výroby Cu nástřiku (včetně žihání) tak, aby mezi Cu splaty nevznikaly propojené póry a oxidické povlaky.
