**Západočeská univerzita v Plzni**

**Bakalářská práce**

**Nedestruktivní výzkum vesnice Záhoří (Sahorsch) zaniklé po  
roce 1945**

**Katedra archeologie**

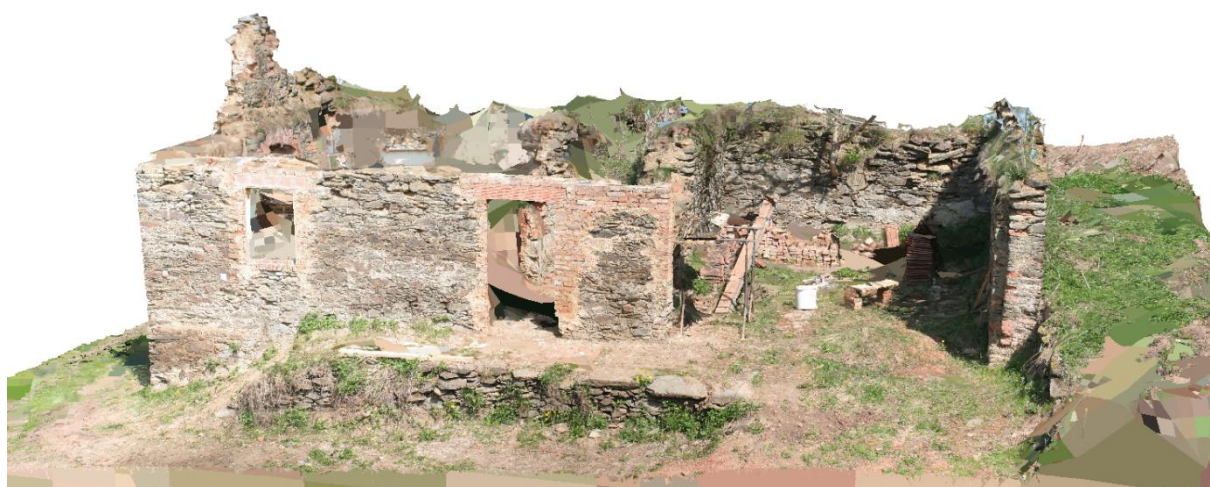
Obrázek 2: Render fotogrammetrie.

Pro provedení fotogrammetrie byl vybrán objekt číslo 22 a to z několika důvodů. Kromě domu čp. 1 je to jediná usedlost, která není zarostlá náletovými dřevinami. Fotogrammetrie domu z "živé kultury" by ale měla pramalý význam pro archeologii. Dále je objekt číslo 22 jeden z nejzachovalejších a grafické výstupy 3D modelů mají tedy největší vypovídací hodnotu. V neposlední řadě se pak jedná o stavbu, která je v době psaní této práce v rekonstrukci a během krátké doby z ní bude obývaný dům nevhodný pro další výzkum.

Snímky byly pořízeny fotoaparátem Canon EOS 350D s objektivem Sigma o rozsahu ohniska 28 - 300 mm. V dobu focení svítilo přímé slunce a tak byly parametry focení nastaveny tak, aby byly čitelné detaily na plochách ve stínu i osvětlených. Použití plátna pro stínění bylo vyloučeno. Při době otevření závěrky 1/400 s nebyl zapotřebí stativ. Takto byla pořízena série snímků objektu ze všech stran. Fotografie byly zpracovány pomocí demo verze programu Reality Capture BETA 1.0. Jedná se o poměrně snadno ovladatelný program s výjimečnou výkonností. Fotografie, které nebyly automaticky zpracovány byly zařazeny pomocí kontrolních bodů jako výsledek práce bylo exportováno několik 3D modelů s texturou (viz obrázek 2; Přílohy, Obrázek 17 a 18). Na jižní a západní zeď domu byly před fotografováním umístěny dvojice bílých čtverců o hraně 10 cm ve vzdálenosti 1 m, sloužící jako měřítko.

Vzhledem k povaze objektu nebylo možné eliminovat všechny rušivé elementy, jako například porost uvnitř objektu či odstranění lešení využívané k rekonstrukci. Další nedokonalosti vznikly díky nedokonalému pokrytí všech ploch objektu fotografiemi, které nebylo možné díky nepřístupnosti některých míst nutných k fotografování. Pro příští aplikaci fotogrammetrie na takový typ objektu bych zvolil metodu pořizování fotografií pomocí dronu, jelikož umožňuje jednoduše nafotit velké objekty z více výškových úrovní.

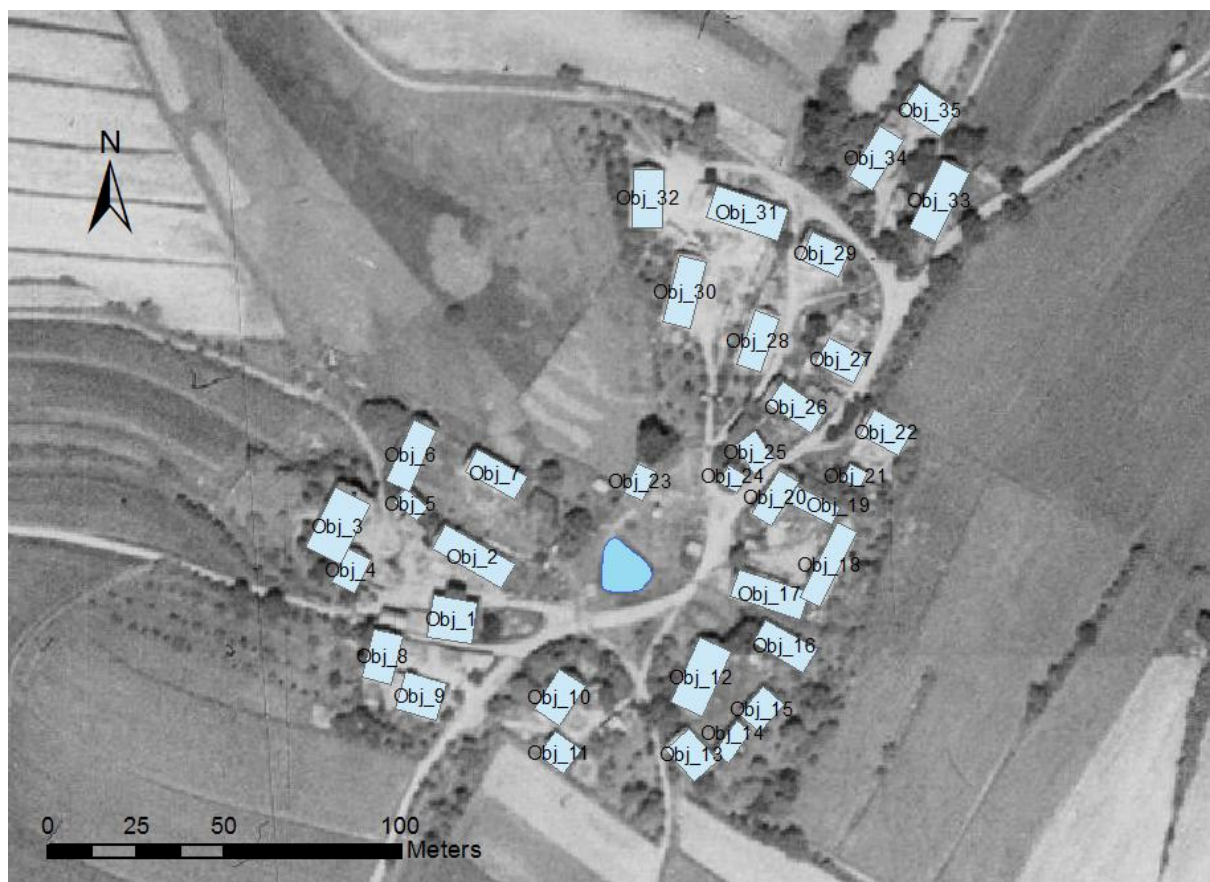
Obrázek 3: Ortofoto mapa 1949 s vyznačenými budovami (kontaminace.cenia.cz).

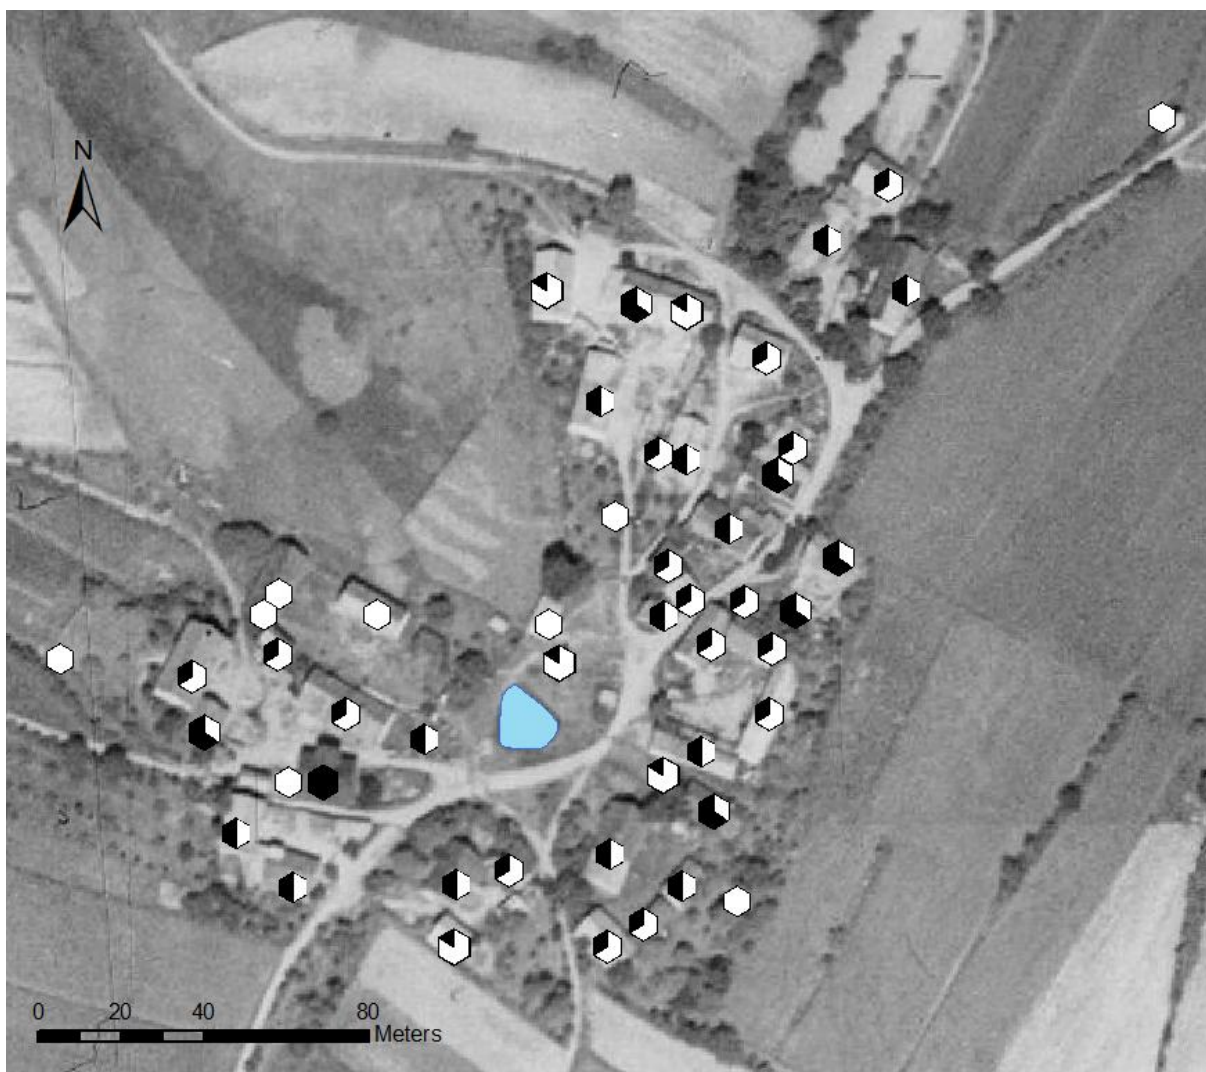
Obrázek 12: Komparační mapa reliktvů budov s vyznačenými zánikovými stupni (Podklad: vojenská letecká fotografie 1949).

Jak je patrné z uvedené tabulky, pro názorné zobrazení v přehledové mapce jsou k jednotlivým fázím degradace přiřazeny symboly v podobě šestiúhelníku, kde počet bílých polí odpovídá příslušné fázi rozpadu. Tento systém je vynikající pro dokumentování opuštěných vesnic, kde všechny budovy jsou v určitém stádiu degradace. Vzhledem k faktu, že v případě Záhoří je ve středu vsi také dům který je nadále obýván, tedy neprošel ani první fází rozpadu, rozhodl jsem se ho v rámci zachování celistvosti popisu vesnice označit jako fází nula, protože míra degradace je u něj nulová. Jako symbol jsem pro tuto fázi přiřadil šestiúhelník bez žádného bílého pole.

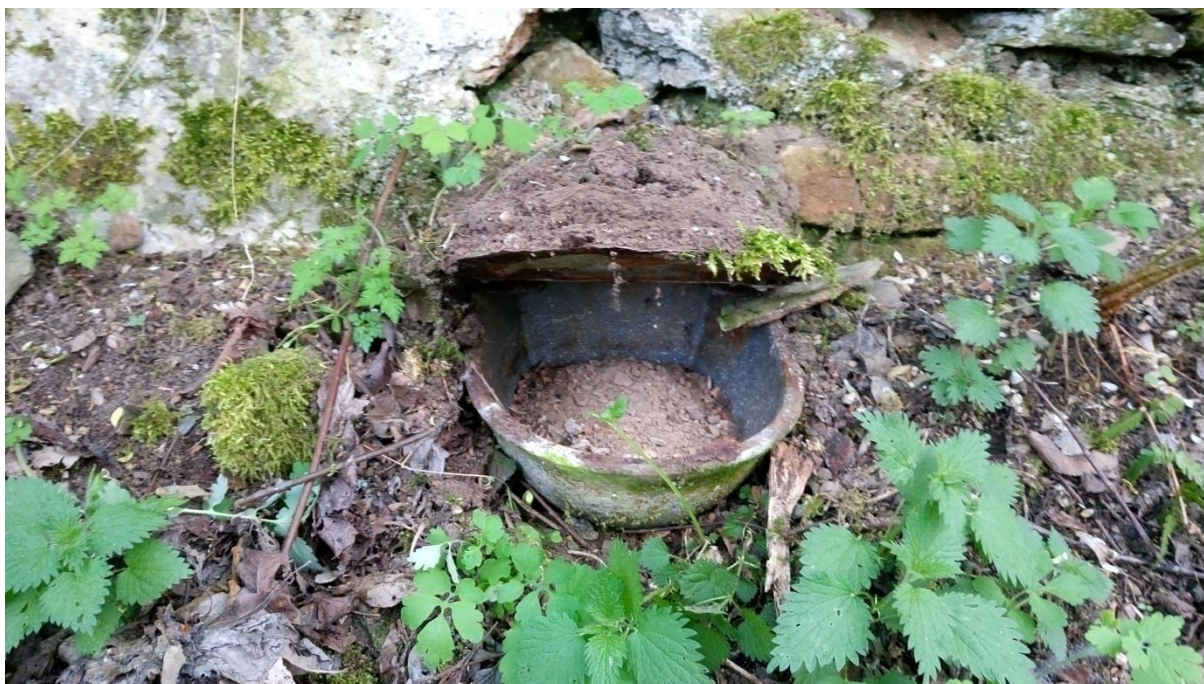
*Obrázek 14: Napáječka.*

Kamenná, obytná stavba s chlěvem. V chlěvě se dochoval rozvod vody spádové a napáječky (viz Přílohy, Obrázek 14). Vstup do chlěva možný ze síně, venkovní vstupní otvor o poznání menší oproti komoře v objektu č. 22. V západní části domu se nachází podsklepený prostor s kamennou klenbou, další sklep je směrem do dvora. Ve stabilním katastru se v těchto místech nachází dřevěná stavba odpovídajících rozměrů. Stávající objekt je spojen s objektem číslo 18. Podle způsobu napojení předpokládám, že obě stavby byly postaveny současně a tvoří tak dvůr. Původní čp. domu bylo 4.

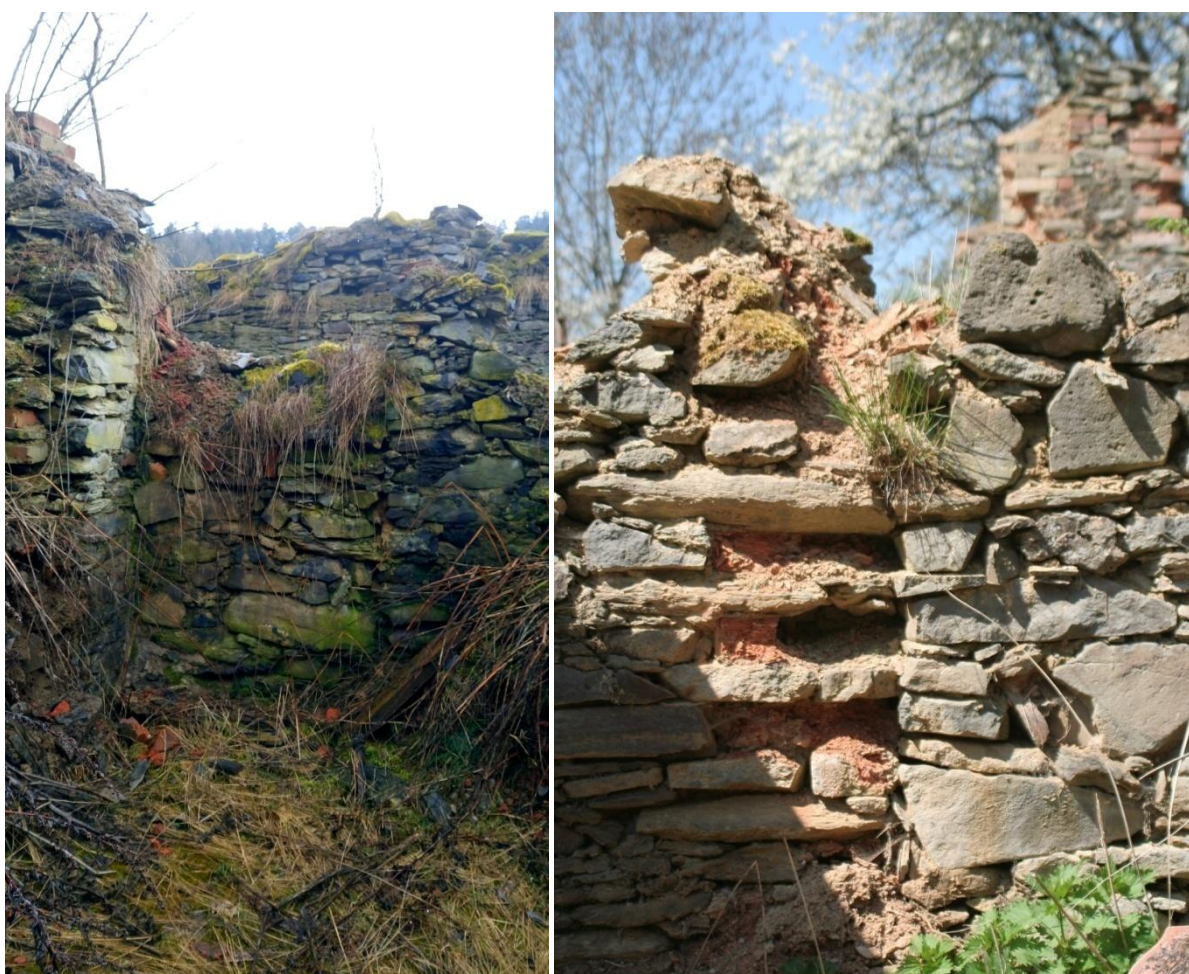
*Obrázek 15: Zazděný vstup - pohled ze síně (vlevo), pohled z komory - detail (vpravo).*

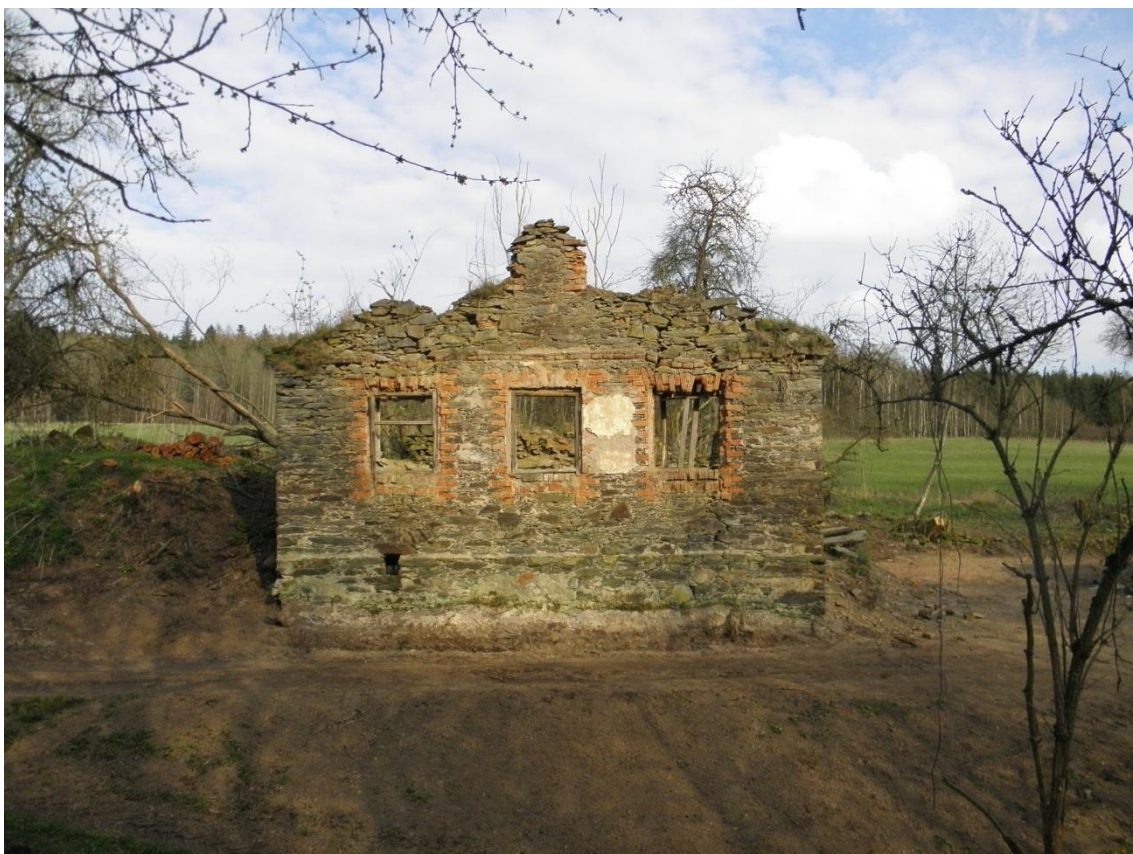
Obrázek 16: Objekt číslo 22, štítová zeď.

Přestože výzkum využívá nedestruktivní metody bádání, situace, kdy nový majitel začal s rekonstrukcí z části umožnila bádání na principu destruktivních metod. Díky odstranění materiálu dochází k odhalování archeologických situací na lokalitě. V objektu samotném byl pokácen strom rostoucí v hromadě sutí a suť byla vybrána z prostoru síně a komory. Tím byla odhalena původní dlažba v prostoru síně. Jedná se o čtvercovou dlažbu, tzv. "půdovku". V hlavní obývané místnosti byla pravděpodobně dřevěná podlaha, která se však nedochovala. Materiál ve světnici byl odstraněn na úroveň cca 30 cm níže oproti zmíněné dlažbě. K dubnu 2018 již proběhly rekonstrukce kleneb oken do původního stavu a byl také probourán průchod mezi síní a komorou. Vnější vstup do komory byl rozšířen o vedlejší vstup. Záměrem citlivé rekonstrukce je uvedení budovy do původního stavu a se zachováním dobového způsobu života. (fotografie viz Příloha, Obrázek 16; výkresy viz Výkres 1 a Přílohy, Výkres 2).

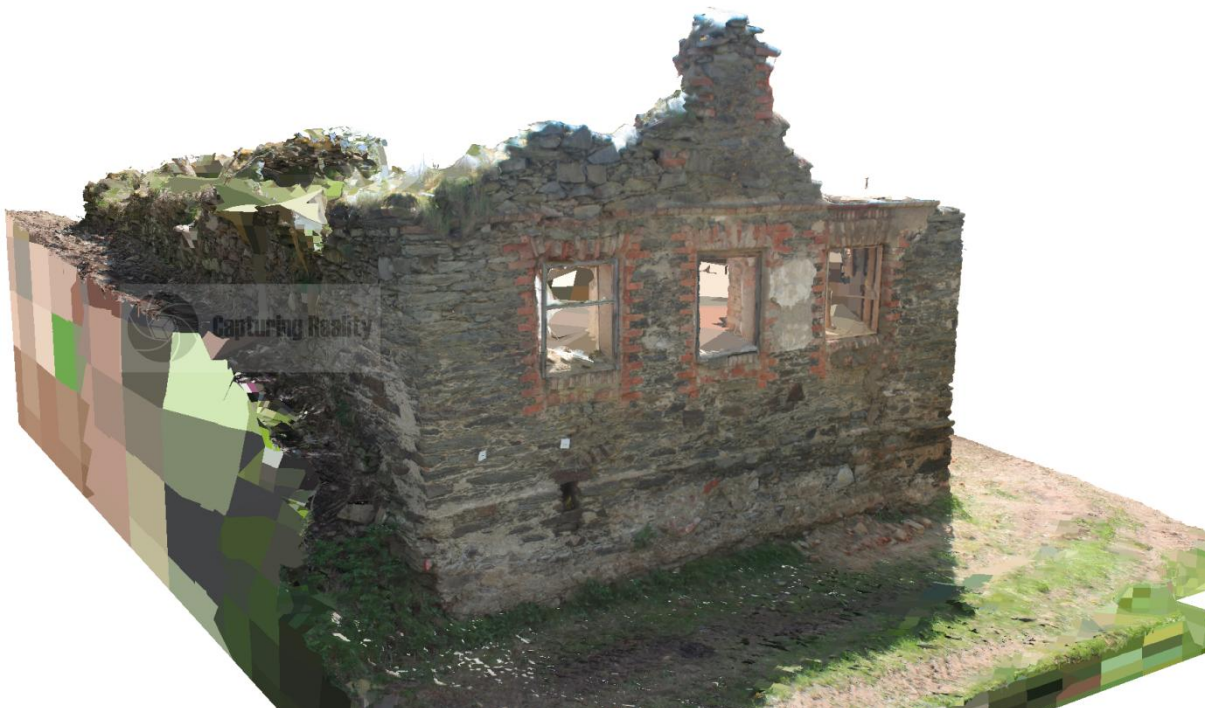
Obrázek 17: Render fotogrametrie. Bílé body značí vzdálenost 1 m.

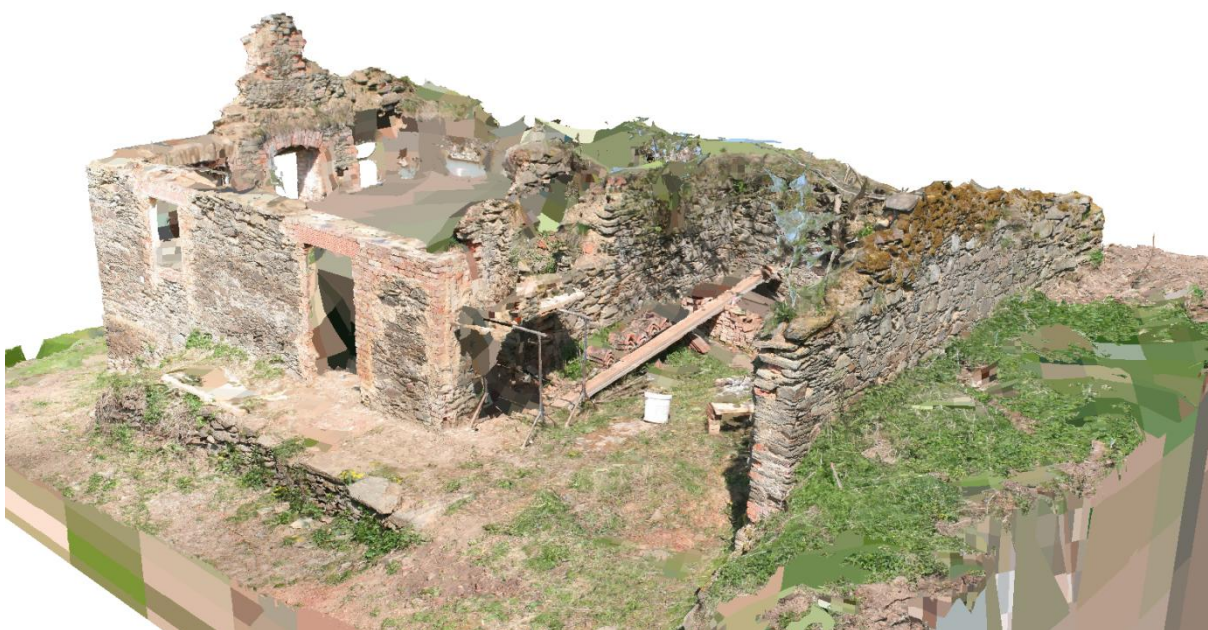
Obrázek 18: Render fotogrametrie.
