ZÁPADOČESKÁ UNIVERZITA V PLZNI
FAKULTA STROJNÍ

BAKALÁŘSKÁ PRÁCE

Renovace automobilu Praga Alfa 21

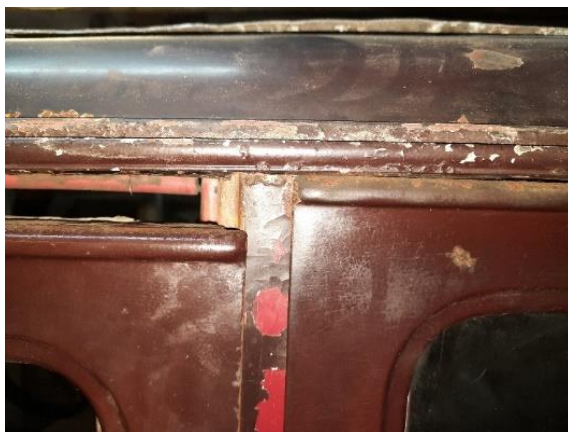
Obr. 32: Prověšené přední dveře

Vyjdeme-li ze znalosti konstrukce karoserie, zřejmě známe příčinu padajících předních dveří. Můžeme čekat, že sloupek bude poškozený nějakým z výše uvedených způsobů. Ovšem jaká část sloupku je poškozená, nebo chybí zjistíme až po kompletním rozebrání.

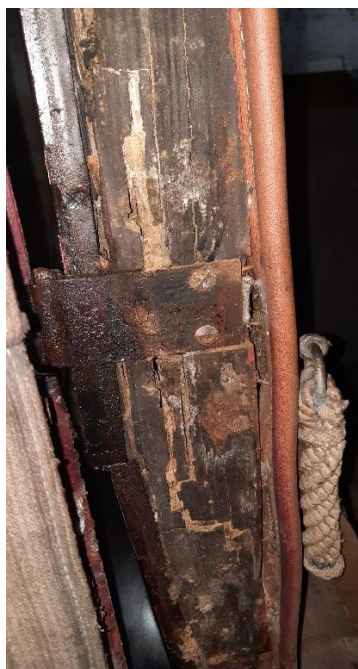
Obr. 33: Odkrytovaný sloupek

Nejprve demontujeme plechové kryty sloupků, pod kterými jsou ukryté šrouby upevňující panty ke sloupkům a následně se můžeme pokusit demontovat dveře. Demontáž dveří provedeme rozložením dveřních pantů. Panty se skládají ze dvou opačných částí spojených čepem. Bohužel takový postup je sice ideální, ale kvůli korozi není snadné panty rozpojit. Z celkového počtu dvanácti pantů se podařilo rozpojit bez potíží pouze jediný pant. V ostatních je čep buďto zalomený, nebo zarezlý tak, že čep není možné dostat ven, a to ani po zahřátí. V takovém případě nezbyvá nic jiného než panty demontovat společně se dveřmi pomocí šroubů přímo na sloupku.

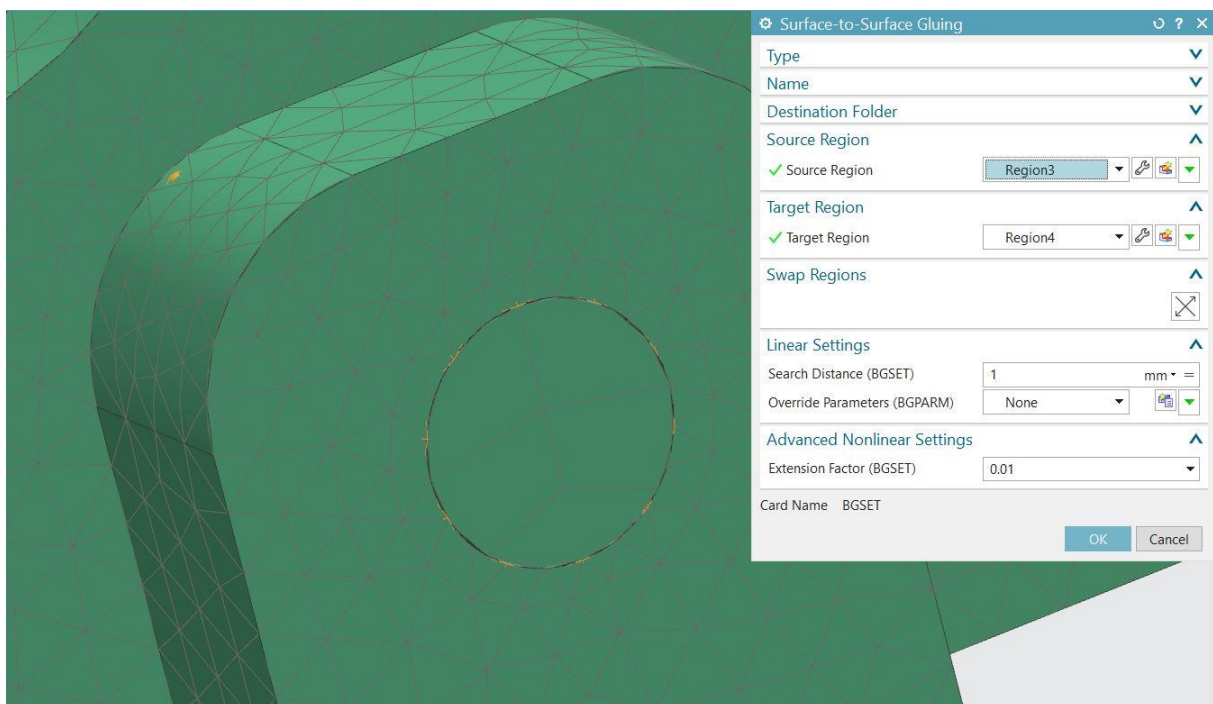
Definice kontaktu mezi šroubem a jeho dosedací plochou
