Inovativní metoda úpravy povrchu ušlechtilých ocelí metodou Laser Shock Peening

| DRUH PRÁCE | disertační | |

| STRUČNÝ POPIS ZAMĚŘENÍ, TÉMA, CÍL POZNATKY A PŘÍNOSY | Zvýšení užitečných vlastností namáhaných komponent v energetickém sektoru pomocí technologie Laser Shock Peening. |

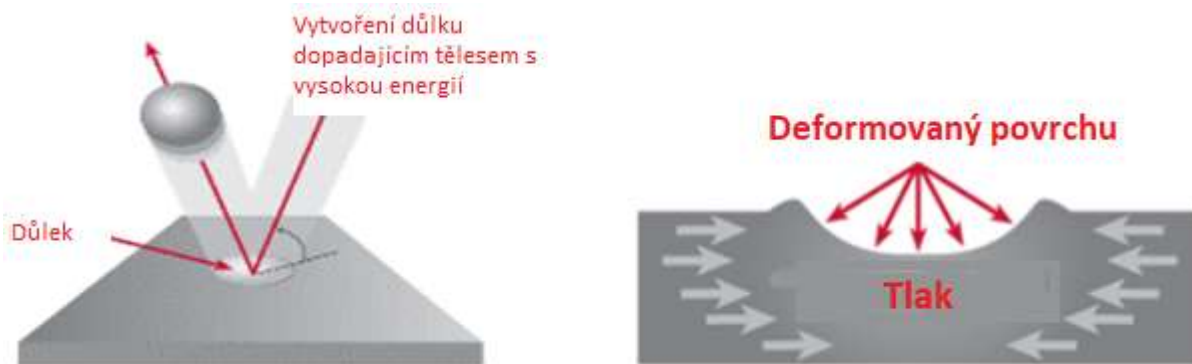
Obr. 4.1-1 Mechanismus metody SP [4]

Rozdíl mezi otryskáváním a kuličkováním spočívá ve tvaru dopadajících tělísek, kdy při tryskání mohou být použity různé tvary tělísek, při kuličkování pouze kuličky. SP je technologický proces tváření za studena, při kterém je část nebo celý povrch ovlivňovaného materiálu vystaven plastické deformaci, která vznikne při dopadu kulových tělísek o vysoké energii. Každé tělísko vytvoří kráter odpovídající průměru tělíska do hloubky několika mikronů až milimetrů v závislosti na ovlivňovaném materiálu a parametrech procesu. Krátery na povrchu tvoří vrstvu, která vykazuje vysokou plastickou deformaci, která má za následek vznik tlakových napětí v místě dopadu kuličky a přesun tahového napětí mimo deformovanou oblast viz Obr. 4.1-1 [3, 4].

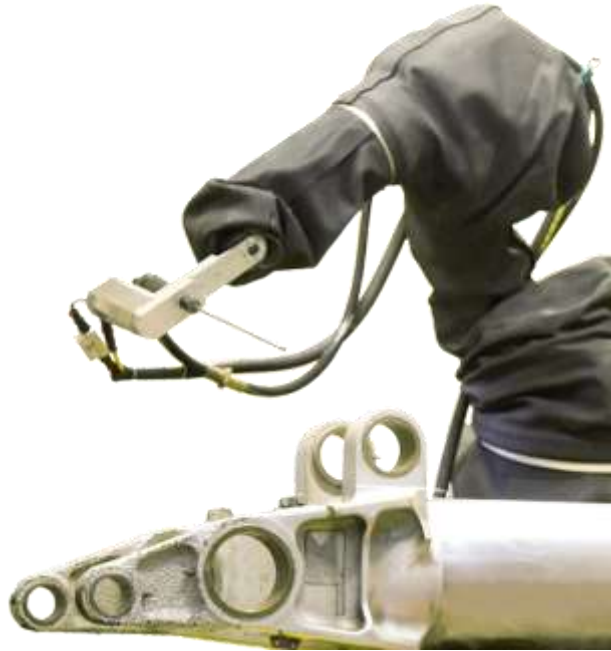
Obr. 4.1-5 Otryskávací robotické rameno [6]

Moderní kuličkovací stroje jsou schopny otryskávat definované povrchy součástí a jsou plně automatizovány na robotických ramenech. Na Obr. 4.1-5 je zachyceno speciální robotické rameno sloužící pro otryskání obtížně přístupných oblastí strojních dílů, jako jsou například těžko přístupné svary a uložení ložisek [6].

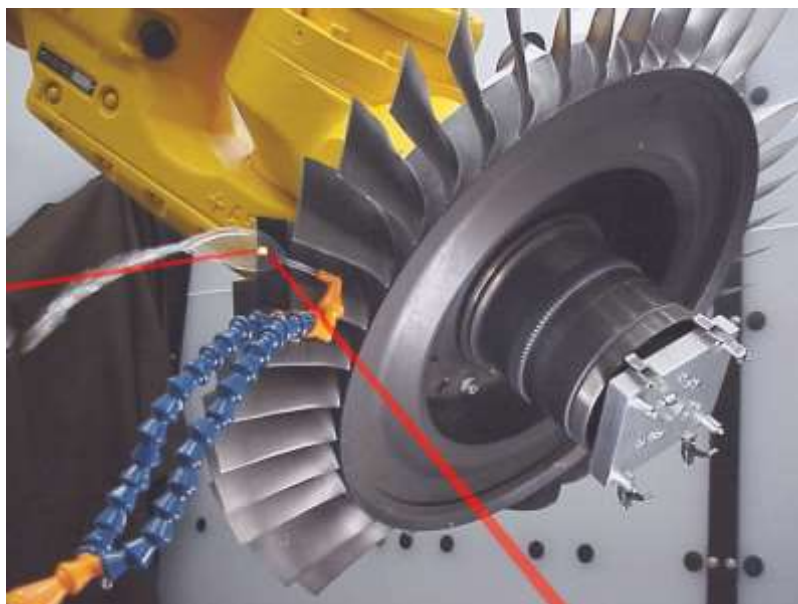
Obr. 4.4-1 Zpracování lopatek turbokompresoru technologií LSP [29]

LSP technologie se začala hojně používat v letectví na komponentech ze slitin na bázi oceli, hliníku, titanu, niklu a dalších. V roce 1997 se poprvé modifikovaly metodou LSP lopatky a rotory turbín (Mannava and Feringo), v roce 2001 byla technologie LSP úspěšně použita k modifikaci ozubených kol, hřídelí a ložisek (Feringo et al.) [2]. LSP technologie se začala používat v širokém spektru komponent, a to včetně spojovacích prvků. LSP technologie se začala uplatňovat při opravách starších komponent za účelem potlačení vzniku a šíření trhlin. V roce 1997 US Air Force zavedla ochranu turbín proti cizím tělesům, tzv. Foreign Object Damadge (FOD) (Zhang et al. [2]). General Electric Aircraft Engines modifikuje pomocí LSP náběžné hrany turbín pro zvýšení životnosti (Mannava et al., 1997 [2]). Na taktickém bombardéru B-1B se technologie LSP využívá pro zvýšení odolnosti proti FOD. Tato technologie se uplatnila i na letadlu Lockheed Martin F-16C/D (Obata et al., 1999) [2]. Zpracování lopatek turbokompresoru technologií LSP je uvedeno na Obr. 4.4-1.

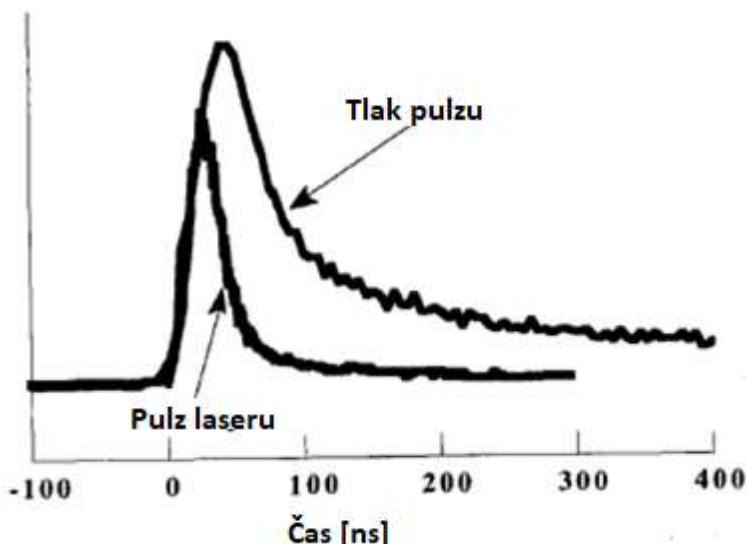
Obr. 4.4-5 Vliv délky pulsu na velikost tlaku plazmatu při LSP [18]

Pro efektivitu a hospodárnost využití LSP je důležitá obnovovací frekvence impulsu laseru. Pro LSP technologie se nejčastěji používají lasery s dobou pulsu mezi 1-100 ns. Doba pulsu přímo ovlivňuje velikost tepelného ovlivnění materiálu. Při použití naopak krátké doby pulsu nemusí dojít k dostatečné době vývinu tlakové plazmy a stlačení materiálu. Proto se doba pulsu volí dle energie pulsu daného laseru, tloušťky ablační vrstvy, počtu vrstev, velikosti překrytí a dalších parametrů. Na Obr. 4.4-5 je zobrazena závislost doby pulsu na velikosti tlaku v plazmě. Z Obr. 4.4-6 je patrné, že při delší době pulsu dochází ke zvýšení tlaku plazmatu, ale také ke zvýšení tepelného ovlivnění materiálu. Při použití doby pulsu nad 100 ns dochází k poklesu tlaku. Proto se lasery s delší dobou pulsu více jak 100 ns pro aplikace LSP nedoporučují používat. Při použití doby pulsu menší jak 0,1 ns nedojde při interakci laseru s povrchem ablační vrstvy k vývinu plazmy a povrch je pouze odprášen [17]. Lasery s krátkou dobou pulsu 0,1 ns se úspěšně používají pro mikro obrábění [17].

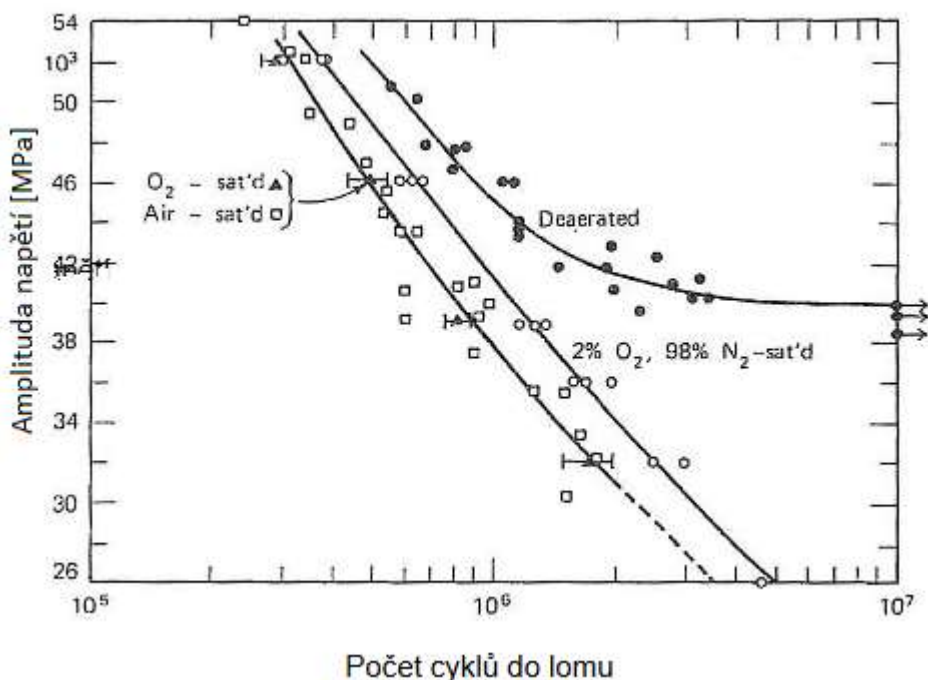
Obr. 4.8-4 Vliv rozpuštěného kyslíku v roztoku 3 hm. % NaCl při 25 °C, na únavové chování oceli (0,18 hm. %) [49]

Příklad vlivu korozního prostředí na únavovou životnost oceli s 0,18 hm% C je uveden na Obr. 4.8-4. Na Obr. 4.8-4 lze pozorovat vliv množství rozpuštěného kyslíku ve vodném roztoku s chloridy na únavovou životnost [49].

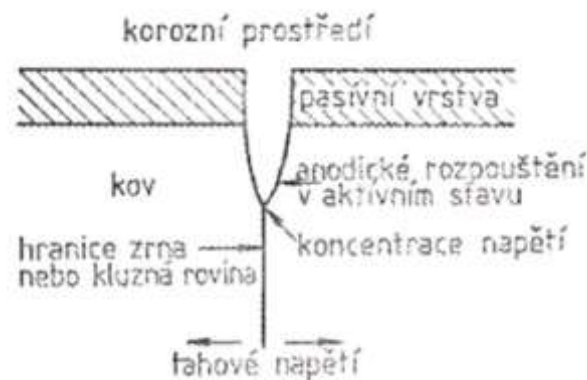
Obr. 4.10-2 Mechanismus korozního praskání [45]

Mechanismus korozního praskání se obecně dá vysvětlit aktivním rozpouštěním na čele trhliny, která zároveň působí jako koncentrátor napětí viz Obr. 4.10-2.

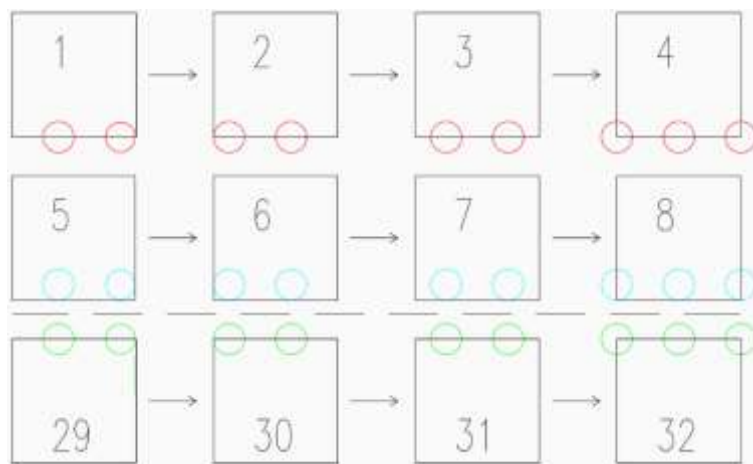
Obr. 6.2-5 Strategie umístění jednotlivých "výstřelů"

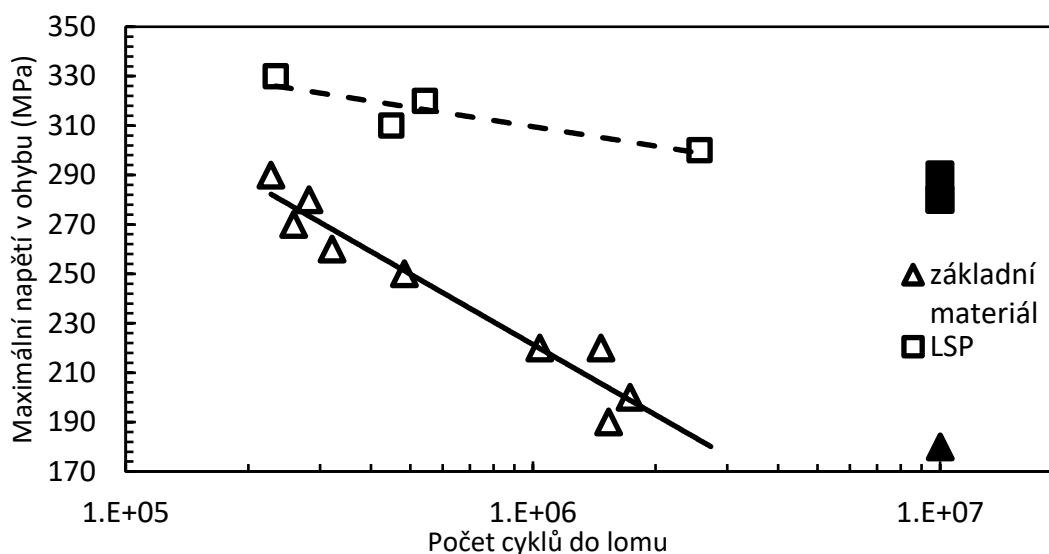
Obr. 7.5-2 Wöhlerova křivka nezpevněných a zpevněných zkušebních těles

Výsledkem únavových zkoušek materiálu GOST 08CH18N10T ve zpevněném a nezpevněném stavu jsou křivky na Obr. 7.5-2. Z únavových křivek je patrné, že únavová životnost (10^7 cyklů) u zpevněného materiálu je na hodnotě σ_{max} 280 MPa, u nezpevněného materiálu 180 MPa. Zpevněný materiál dosahuje o více jak 50 % vyšší únavovou životnost než nezpevněný.

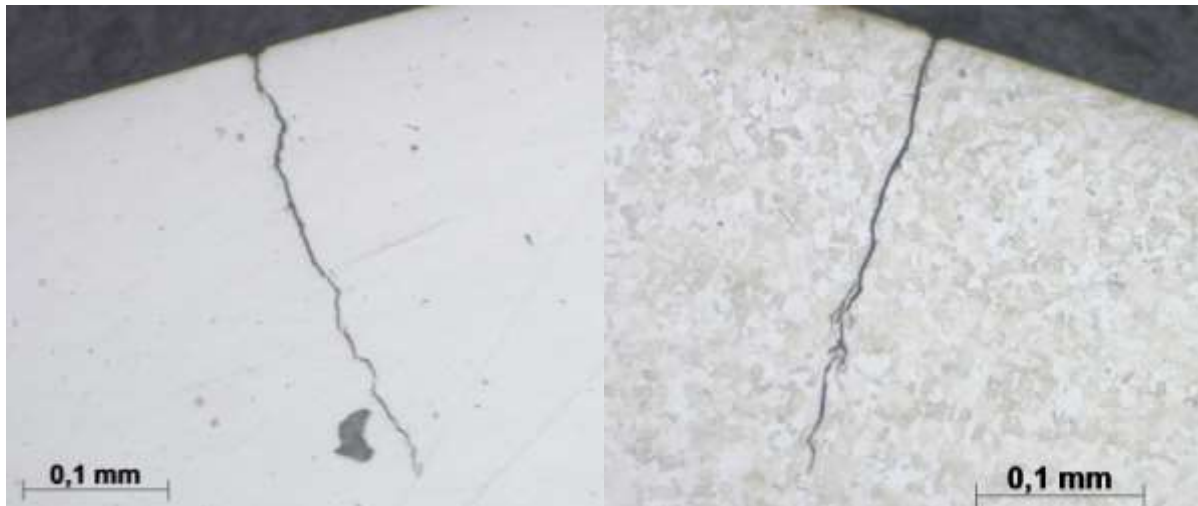
Obr. 7.6-5 Příčný výbrus vzorků (nezpevněný stav) – leštěný (vlevo) a leptaný (vpravo)

Pro zjištění hloubky korozních trhlin byly provedeny metalografické výbrusy v příčném směru, viz Obr. 7.6-5. Naměřená délka trhlin byla od 0,1 do 0,5 mm.

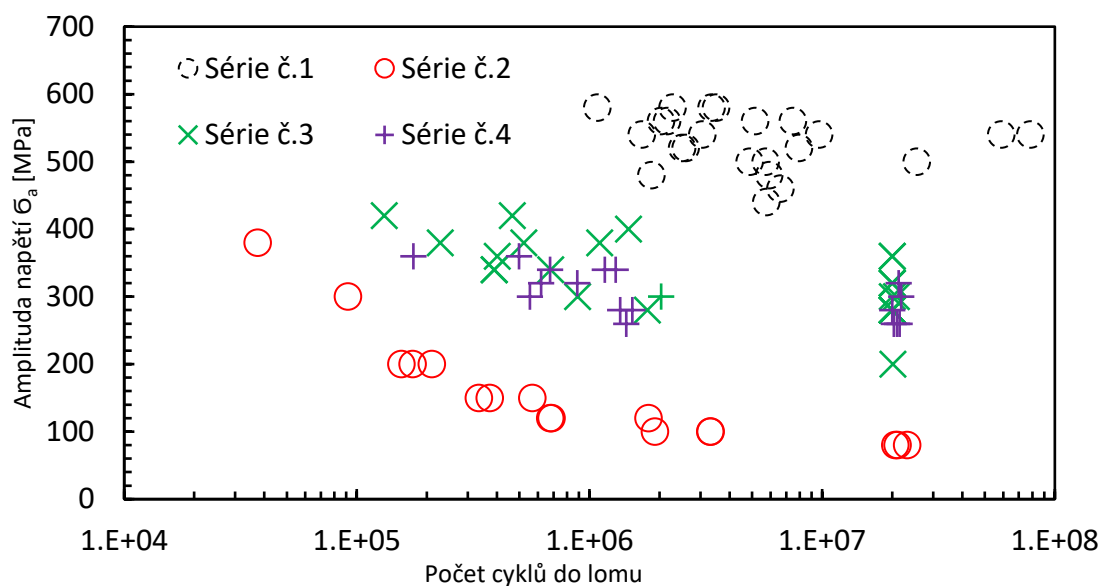
Obr. 7.7-4 Wöhlerovy křivky jednotlivých sérií na vzduchu

Výsledky ze zkoušek VCÚ ve formě Wöhlerových křivek jsou uvedeny na Obr. 7.7-4 a Obr. 7.7-5. Měřením na sérii č.1 zkušebních těles bez vad byla stanovena mez únavy oceli Böhler T552 $\sigma_c = 380$ MPa. Umělé vady u série č.2 měly za následek výrazné snížení únavové pevnosti – mez únavy klesla na cca 80 MPa. Zpevnění povrchu technologií LSP1 na zkušebních tělesech série č.3 s vadami, vedla k výraznému zvýšení únavové pevnosti $\sigma_c = 240$ MPa, pro variantu LSP2 byla stanovena mez únavy $\sigma_c = 260$ MPa.

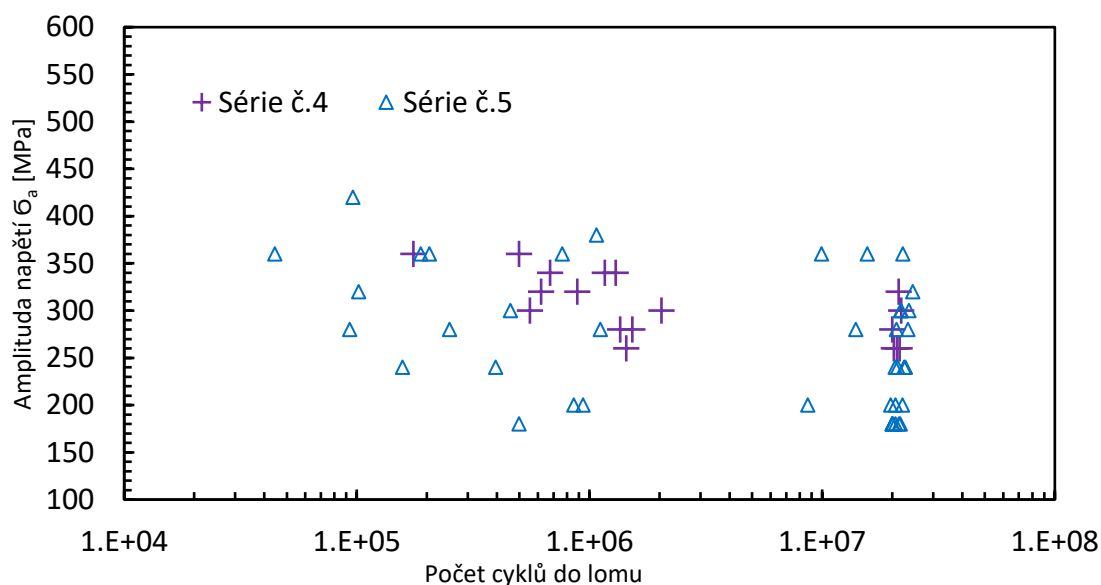
Obr. 7.7-5 Wöhlerovy křivky sérií č. 4 (vzduch) a č. 5 (parní kondenzát)

Výsledky z měření VCÚ v prostředí vodního kondenzátu jsou na Obr. 7.7-5. Z Obr. 7.7-5 je patrné, že hodnota únavové pevnosti v parním kondenzátu je v průměru o 100 MPa nižší než na vzduchu, ale především byl zjištěn větší rozptyl naměřených hodnot.
