ZÁPADOČESKÁ UNIVERZITA V PLZNI
FAKULTA STROJNÍ

BAKALÁŘSKÁ PRÁCE

Stanovení korozní odolnosti 3D tištěné nástrojové oceli

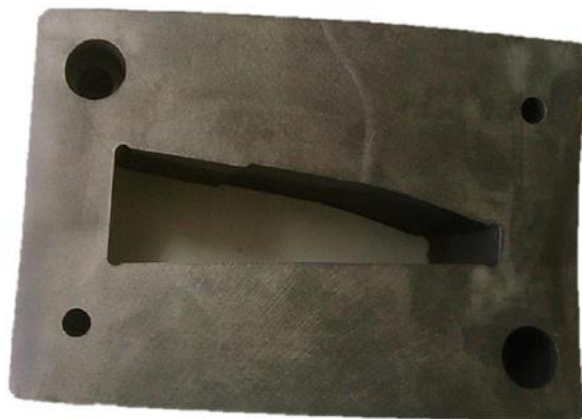
Dalším příkladem, kde se používají 3D tištěné nástrojové oceli, je při výrobě **lisovacích vložek** (Obrázek 21) pro automobilový průmysl. Lisovací vložka je součást lisovacího nástroje, který se používá při procesu tváření materiálů. Obvykle je to pevný, vysoce odolný blok, který se nachází mezi lisovacími čelistmi nebo maticí a raznicí. Hraje klíčovou roli při formování materiálu a pomáhá dosáhnout požadovaného tvaru a rozměrů výsledného výrobku. Tyto vložky se používají při výrobě plechových dílů karoserie, které se v dnešní době poměrně často upravují, klidně i jednou ročně, a z toho důvodu je třeba upravovat i nástroje na výrobu takových dílů [24]. Toto není pro aditivní výrobu žádný problém a v tomto ohledu šetří náklady oproti konvenční výrobě, kde je třeba vytvořit nový program pro stroj i jeho obsluhu, takové problémy u 3D tisku odpadají a jediné, co stačí, je změnit model CAD. I v případě, kdy by nedocházelo k pravidelným změnám modelu, si udržuje aditivní výroba určitou výhodu. Aditivní výroba dramaticky zkracuje obráběcí čas přesného dílu, jako je lisovací vložka. Tímto byla zkrácena dodací doba o 35 % [24]. Z provozních testů vyplynulo, že lisovací vložky vyrobené aditivní výrobou mají srovnatelné mechanické a třecí vlastnosti jako ty konvenčně vyráběné [24].

Obrázek 21 Lisovací vložka po tisku [24]

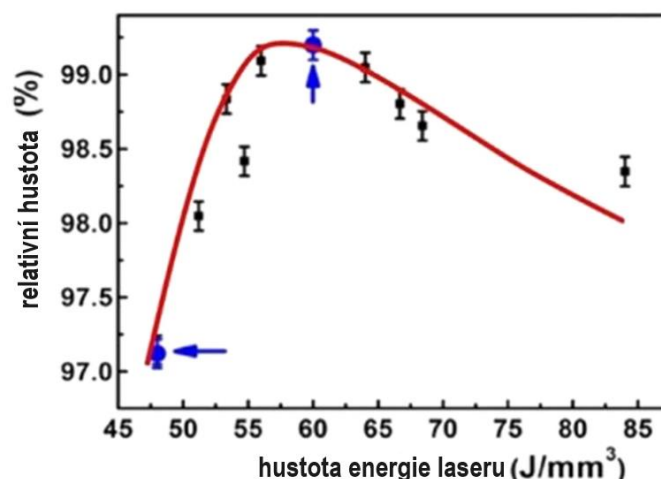
Póry se relativně často nacházejí v součástech vyráběných selektivním laserovým tavením (SLM) metodami. Bylo potvrzeno, že póry v nerezových ocelích vyráběných práškovou metalurgií snižují jejich pasivační vlastnosti v přítomnosti roztoků kyseliny sírové a fosforečné, a to může být také případ nástrojových ocelí vyráběných metodou SLM. Typicky jsou póry v SLM výrobcích rozděleny do dvou typů. První typ pórů se nachází kolem neroztavených prášků a druhý je způsoben plynem zachyceným uvnitř prášků během atomizace. Pórovitost lze do určité míry snížit optimalizací podmínek tisku. Podmínkami tisku se rozumí energie laseru, skenovací rychlost a směr. Bylo zjištěno, že zvýšení výkonu laseru (Obrázek 25) nebo náležitě snížení rychlosti může snížit poréznost nerezové SLM oceli AISI 316L. Podobná tendence byla rovněž prokázána pro další kovy, jako jsou slitiny na bázi niklu nebo hliníku. [17]

Obrázek 25 Závislost relativní hustoty vzorku na energii laseru [17]

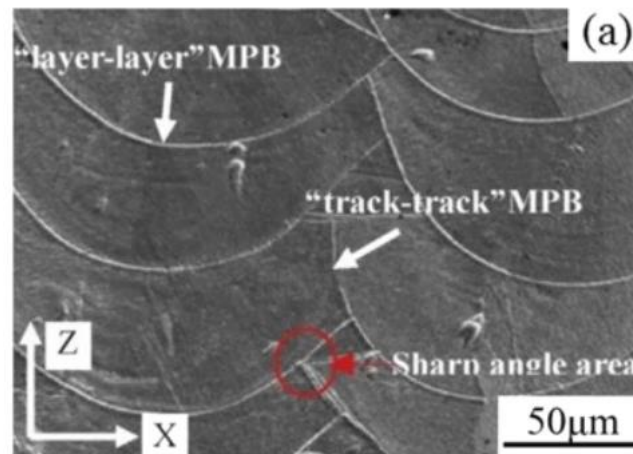
Několik studií se zabývalo tím, že v MPB může existovat elementární segregace, tepelné napětí a nerovnovážné fáze. Ve skutečnosti lze MPB rozdělit do dvou kategorií: vrstva-vrstva (layer-layer) MPB a stopa-stopu (track-track) MPB, jak je znázorněno na obrázku 26. V místě, kde se MPB spojují pod ostrými úhly, jsou negativně ovlivněny mechanické vlastnosti, zejména pak plasticita. [17]

Obrázek 26 Hrany vrstev [17]

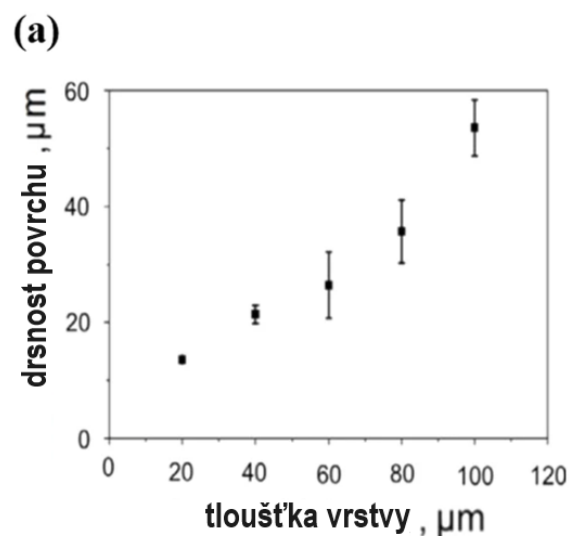
Drsnost povrchu dílů vyrobených SLM je obvykle vyšší (od 10 μm do 30 μm) než u dílů vyrobených jinými metodami, jako je frézování (cca 1 μm). Existují dva hlavní důvody hrubého povrchu v procesu SLM, jeden je způsoben odpařováním silou, která vzniká během tavení prášku. Expanze plynu destabilizuje tok taveniny a vysoce nepravidelná a nestabilní lázeň taveniny zvyšuje drsnost povrchu a poréznost. U silných práškových vrstev se laserovým paprskem roztaví více práškových materiálů a dojde k větší expanzi plynu. Drsnost povrchu by tedy mohla být do určité míry snížena s malou tloušťkou nanášené vrstvy (Obrázek 27). [17]

Obrázek 27 Závislost drsnosti na tloušťce vrstvy [17]

Při nanášení tenčích vrstev během procesu SLM je dosahováno nižší drsnosti (Obrázek 27), to je však časově náročné. Druhým důvodem drsného povrchu je nesprávné tavení prášku a jev sbalování do kovových kapiček (Obrázek 28). Když je nastaven nízký výkon laseru, dodaná energie je nedostatečná k úplnému roztavení částic prášku a pevné částice prášku přilnou k povrchu součásti. Proto se očekává, že drsnost povrchu může být minimalizována zvýšením tepelného příkonu. Velmi vysoký tepelný příkon však může být škodlivý pro povrchovou úpravu v důsledku zvyšujícího se zpětného rázu, který narušuje povrch roztavené lázně. A nakonec, velké prášky (větší než 100 μm) se obtížně taví kvůli relativně malému průměru laserové skvrny. [17]

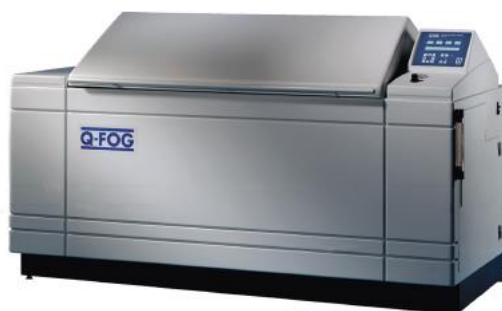
Pro zkoušku solnou mlhou byla používána korozní komora Q-FOG LF-8151-TM (Obrázek 31).

Obrázek 31 Korozní komora Q-FOG LF-8151-TM [12]

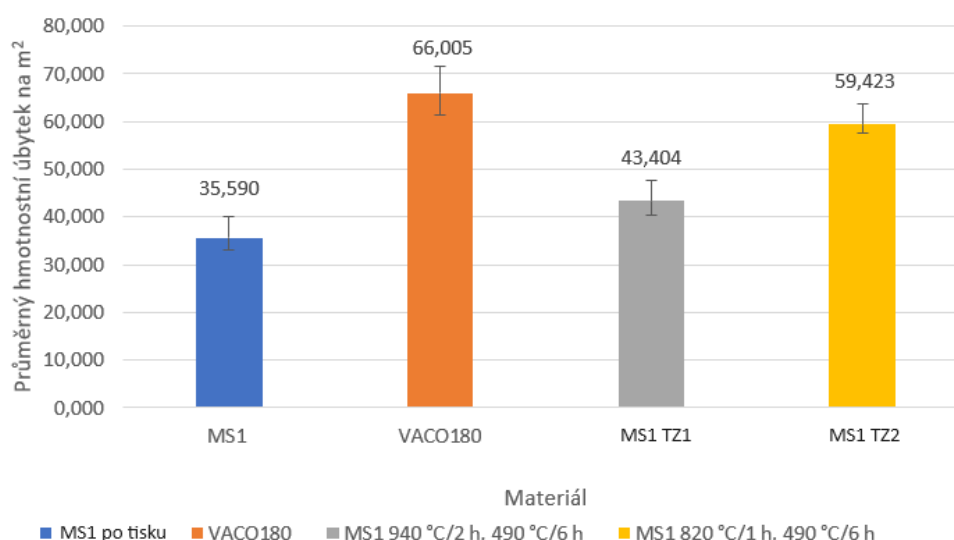
Obrázek 50 Graf hmotnostních úbytků MS1 A VACO180 po expoziční v korozní komoře

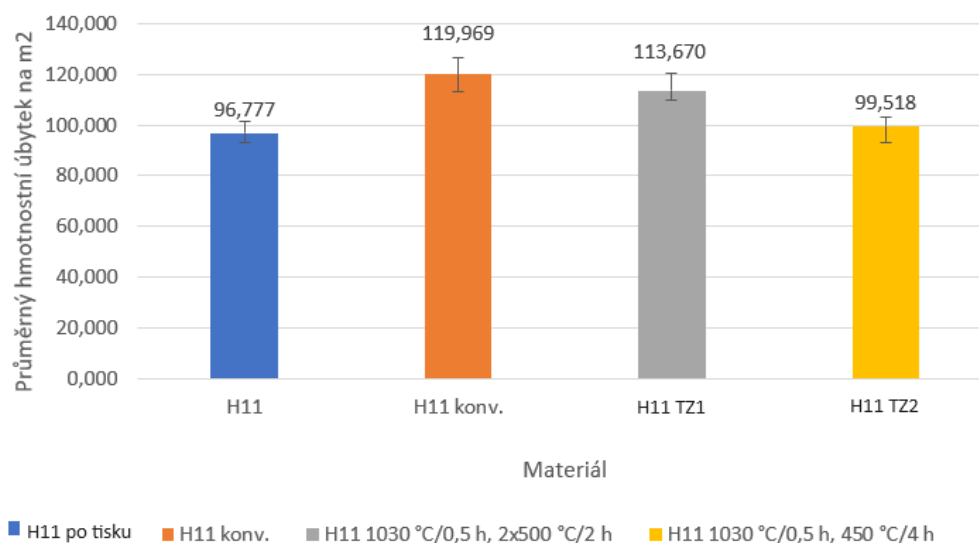
Obrázek 51 Graf hmotnostních úbytků ocelí H11 po expozici v korozní komoře

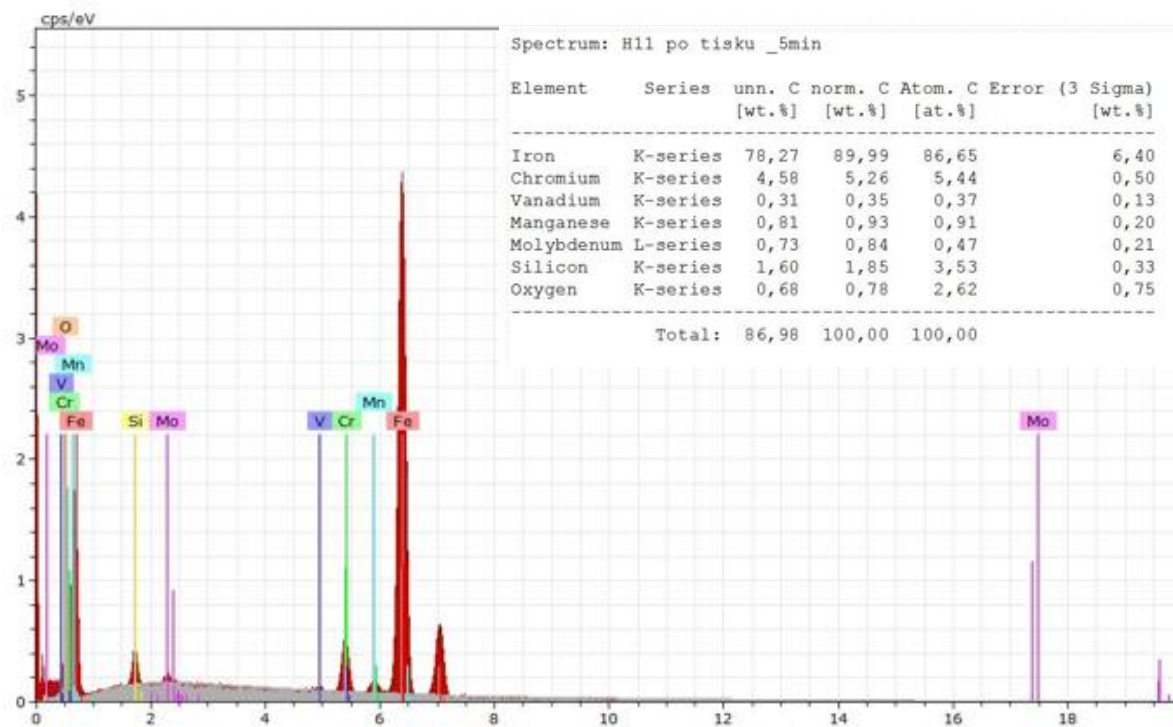
Obrázek 56 EDS analýza iniciace koroze kolem nezapečeného prášku na vzorku H11 po tisku

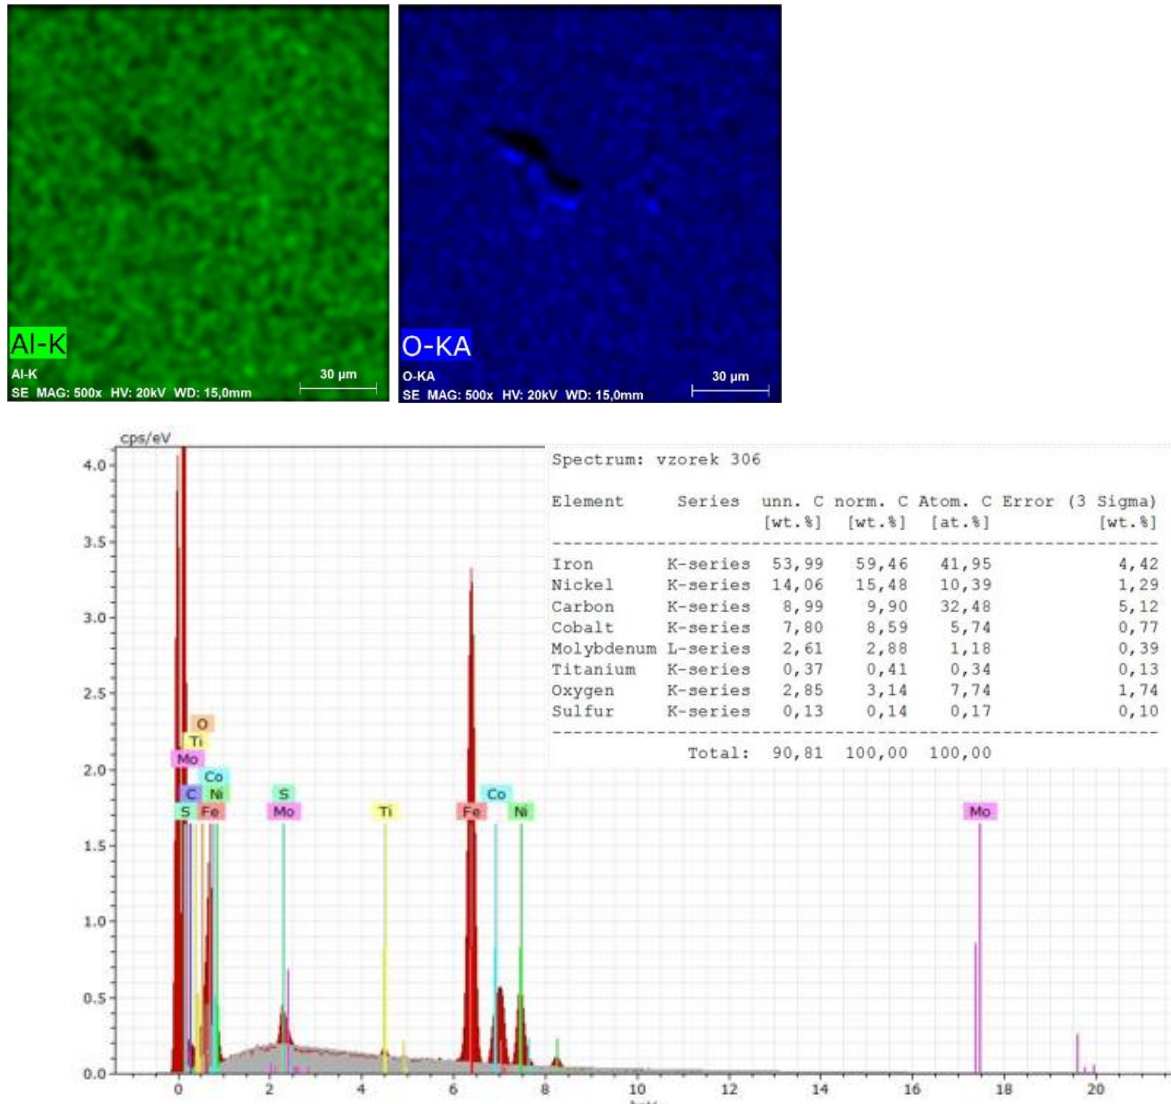
Obrázek 60 EDS analýza iniciace koroze na vzorku MS1 po tisku
