Historie a stavební vývoj středověkého hradu a renesančního zámku v Holešově

History and Construction Development of the Medieval Castle and Renaissance Chateau of Holešov

Abstract: *The study summarizes available information about construction development and history of the predecessors of Holešov chateau – the medieval castle and Renaissance chateau – from the 13th century to the third quarter of the 16th century. The medieval and early modern phases of Holešov have been almost unnoticed by existing literature. Holešov castle is first mentioned in 1300 as a seat of local fiefdom nobility, the most notably of which was the Sternberg family from the 14th until the 16th century. By the turn of the 15th to 16th century, the castle was significantly rebuilt and more construction activity was carried out in the second half of the 16th century, when the late gothic castle was reshaped into a Renaissance chateau.*

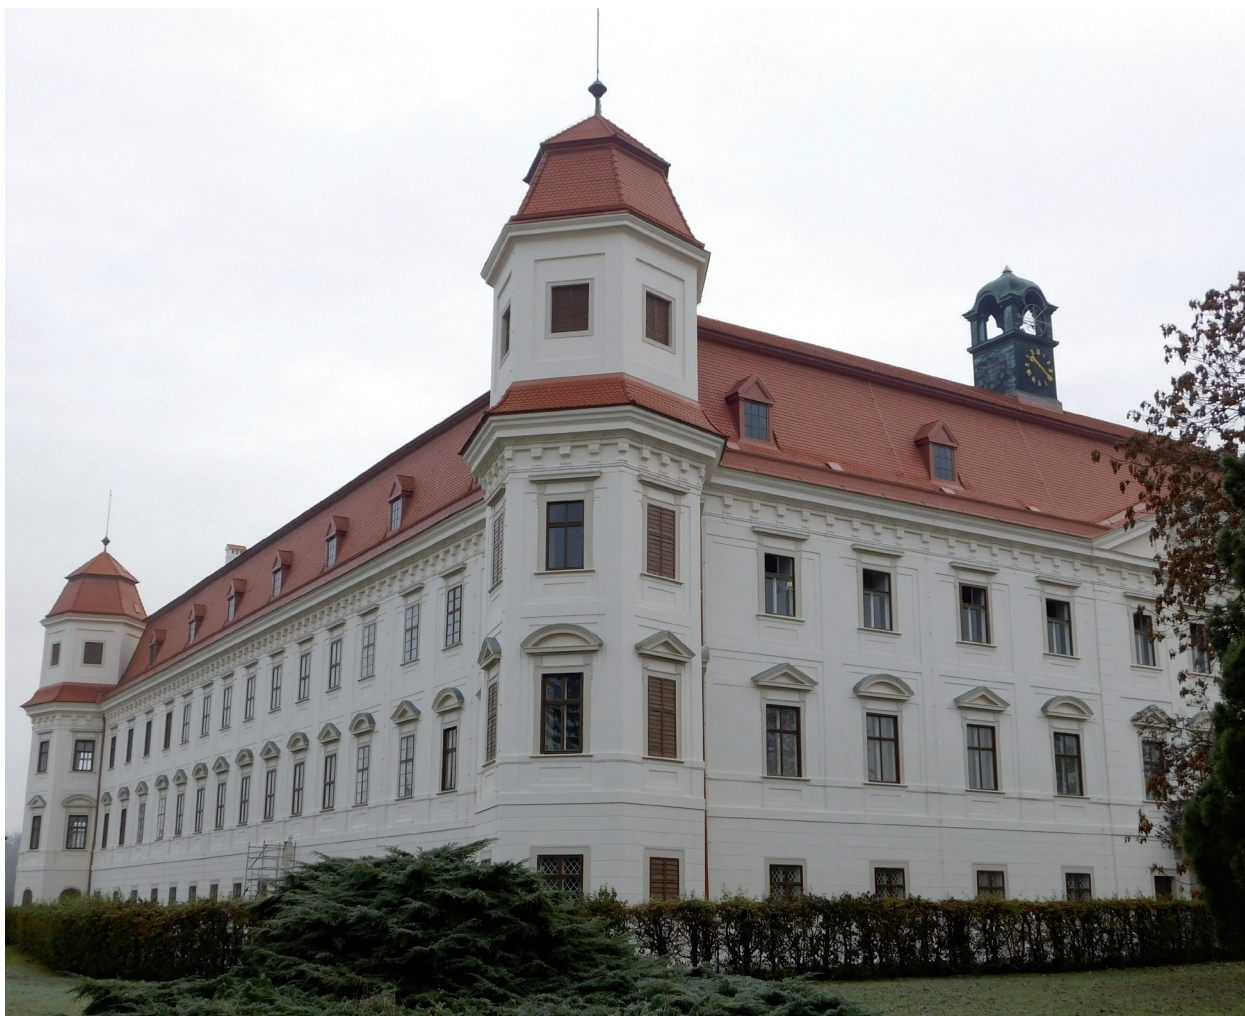
Obr. 1. Holešov. Celkový pohled na zámek od severozápadu. Tato část ukrývá rozsáhlé pozůstatky pozdně gotického dvoukřídlého paláce. Foto Jan Štětina, 2016. – *Abb. 1. Holešov (Bezirk Kroměříž). Gesamtansicht des Schlosses aus Nordwesten. Dieser Teil birgt weitläufige Reste des spätgotischen zweiflügligen Palasts. Foto Jan Štětina, 2016.*

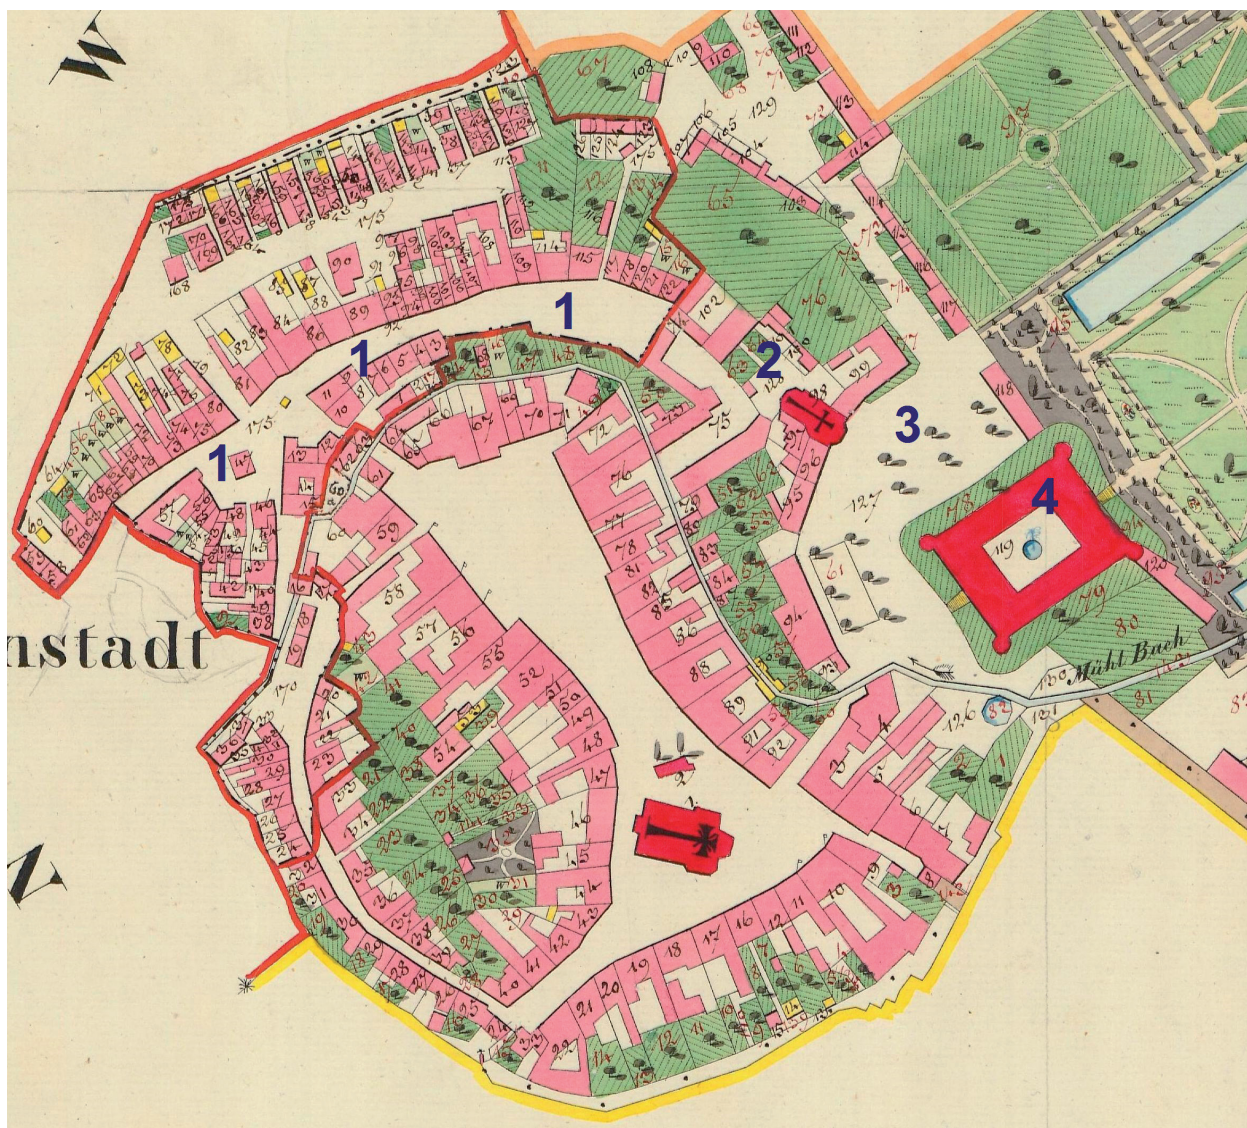
Obr. 2. Holešov. Město a zámek na mapě stabilního katastru z roku 1830; sever nahoře. Zřetelná je separátní komunikace po severním obvodu města (1), poloha dodatečně vloženého bratrského areálu s kostelem sv. Anny (2), lokalita někdejšího předhradí (3) a jádra nejstaršího sídla (4). Fotoarchiv NPÚ ÚOP v Kroměříži, 2014. – *Abb. 2.* Holešov (Bezirk Kroměříž). Stadt und Schloss auf der Karte des Franziszeischer Katasters aus dem Jahr 1830; Norden oben. Deutlich zu sehen ist der separate Weg entlang des nördlichen Stadtrands (1), die Lage des nachträglich angelegten Areals der Böhmisches Brüder mit Kirche der heiligen Anna (2), sowie die Lage der ehemaligen Vorbürg (3) und des Kerns des ältesten Sitzes (4). Fotoarchiv NPÚ ÚOP in Kroměříž (Staatliche Denkmalpflegeanstalt, Arbeitsstelle Kroměříž), 2014.

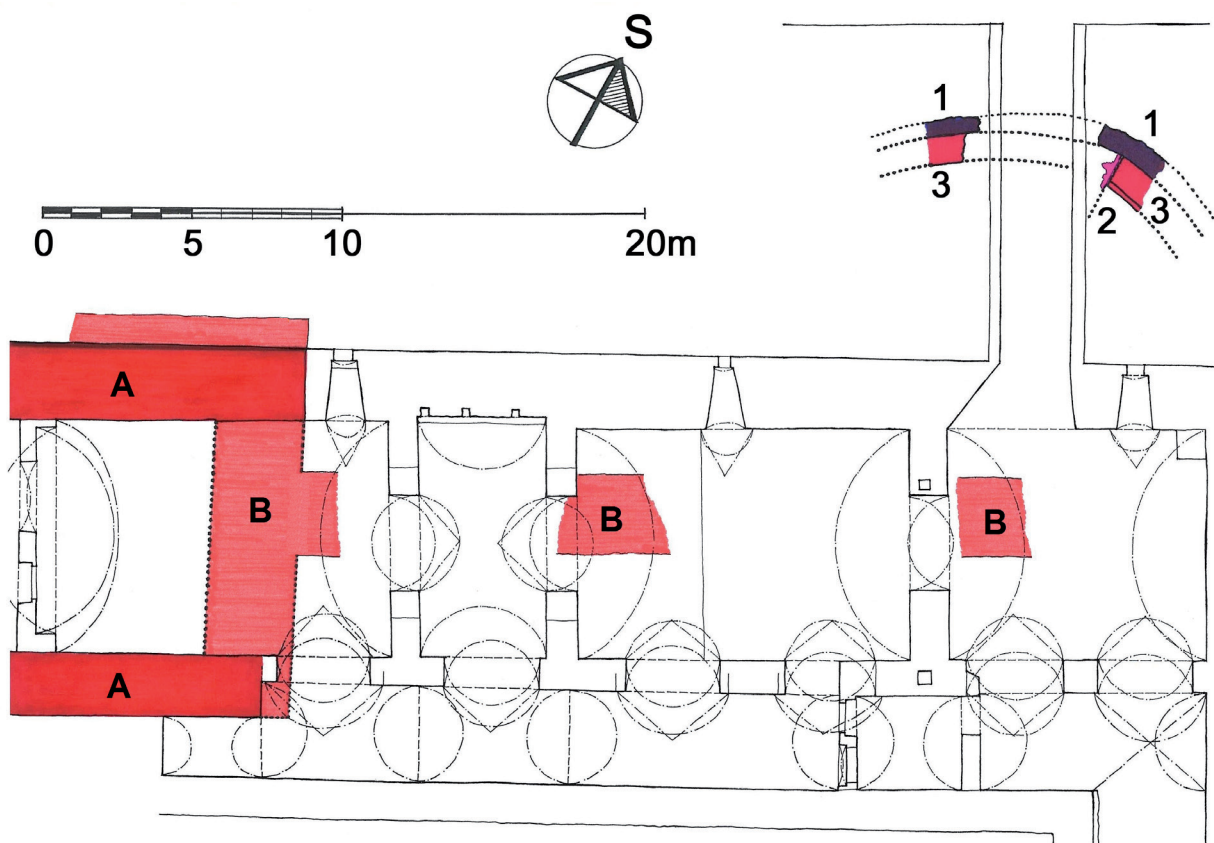
Obr. 3. Holešov zámek. Situace středověkých zdív odkrytých v severním příkopu. 1 – nejstarší zdivo, zřejmě obvodové hradby, 2 – zdivo, na spáru pravouhle přisazené ke staršímu zdivu, 3 – nejmladší zdivo při vnitřním líci předpokládané hradby. V severním křídle zámku plně označeny dochované pozdně gotické konstrukce (A), světleji pozdně gotická zdiva odstraněná po roce 1651 (B), bílé zdiva zámku z doby po polovině 17. století. Kresba Jan Štětina, 2015. – *Abb. 3.* Holešov (Bezirk Kroměříž), Schloss. Befund des im nördlichen Graben freigelegten mittelalterlichen Mauerwerks. 1 – ältestes Mauerwerk, wahrscheinlich Außenmauern, 2 – an der Fuge rechtwinklig an die ältere Mauer angesetztes Mauerwerk, 3 – jüngstes Mauerwerk an der Innenseite der mutmaßlichen Außenmauer. Dunkelrot im Nordflügel des Schlosses erhaltene spätgotische Konstruktionen (A), hellrot spätgotische, nach 1651 entfernte Mauern (B), weiß Schlossmauern aus der Zeit nach der Mitte des 17. Jahrhunderts. Zeichnung Jan Štětina, 2015.

Nejmladší zděná konstrukce tloušťky asi 105 cm se přikládala k vnitřnímu, tj. jižnímu líci nejstaršího zdiva – byla zděna na vápennou maltu z rozměrnějších, hrubě opracovaných bloků lomového pískovce a ve spodní partii obsahovala zřetelný ústupek, nad nímž se tloušťka zdiva zeslabovala na 90 cm (obr. 4). Dalším dokumentovaným pozůstatkem předpokládaných středověkých stavebních fází holešovského sídla je situace, odkrytá v roce 2013 přibližně o 20 m jižněji – v severním koutu zámeckého nádvoří, tedy před salou terrenou. Archeologický průzkum předcházející zádlabě nádvoří zde asi v hloubce 50 cm pod jeho povrchem odkryl autentické středověké vrstvy, keramickým materiálem datované do 14. až 15. století. Z lomového kamene a druhotně použitých architektonických prvků zbudované pravoúhlé nároží neznámého objektu, nacházející se blíže ke středu nádvoří (viz dále), patrně se sledovanou středověkou situací nespojuje a vzniklo v některé mladší stavební fázi před polovinou 17. století (obr. 5, 12).

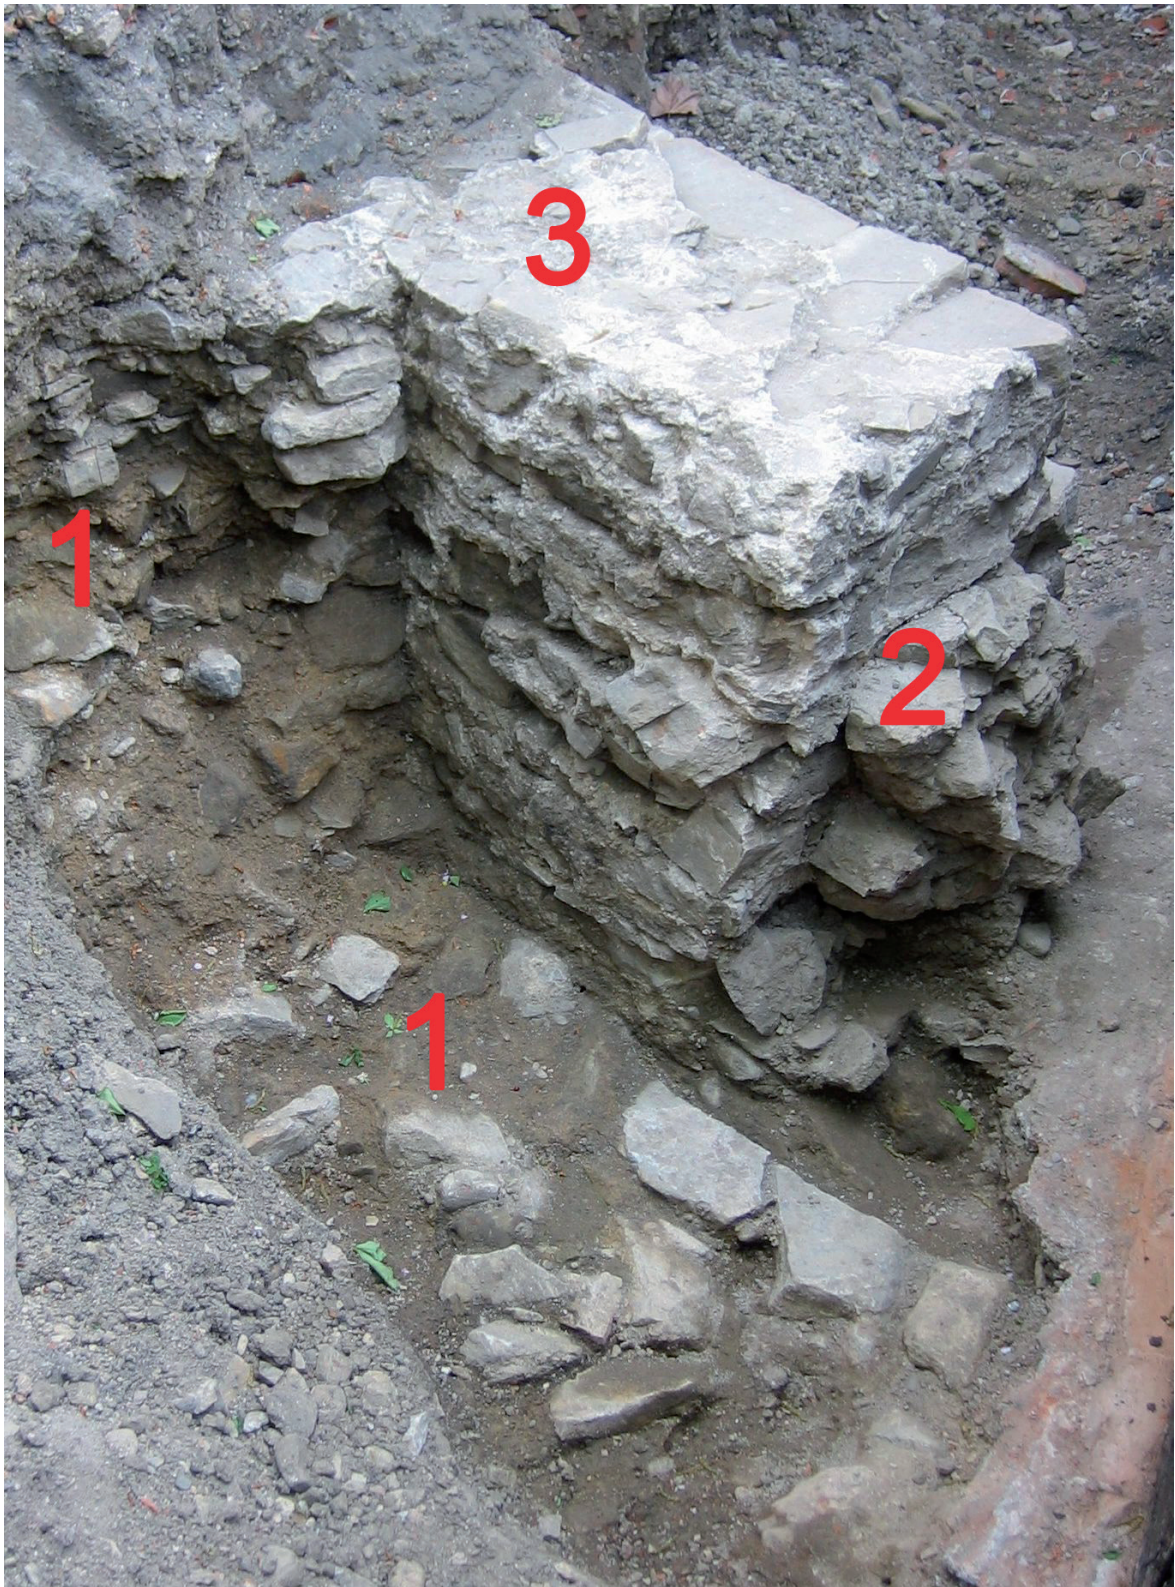
Obr. 4. Holešov zámek. Středověká zdiva odkrytá v severním příkopu, pohled od severu. 1 – nejstarší zdivo, snad obvodové hradby, 2 – část dodatečně přizděné konstrukce (příčky?), 3 – nejmladší zdivo, přiložené k vnitřním lícům obou starších zdí. Foto Jan Štětina, 2009. – *Abb. 4.* Holešov (Bezirk Kroměříž), Schloss. Im nördlichen Graben freigelegtes mittelalterliches Mauerwerk, Blick aus nördlicher Richtung. 1 – ältestes Mauerwerk, wahrscheinlich Außenmauer, 2 – Teil einer nachträglich gemauerten Konstruktion (eine Trennwand?), 3 – jüngstes, an die Innenseiten beider älterer Mauern anschließendes Mauerwerk. Foto Jan Štětina, 2009.

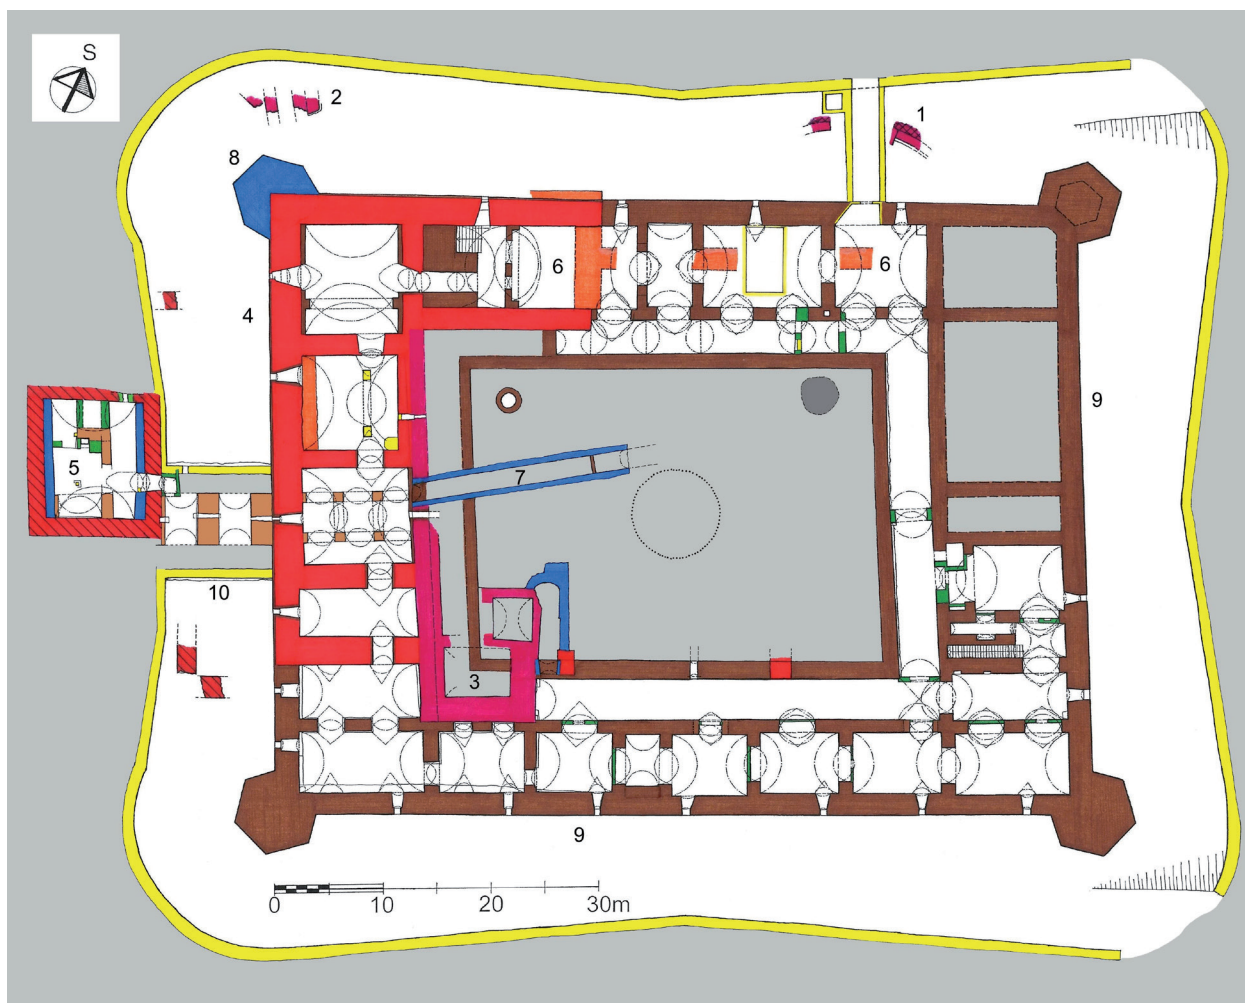
Obr. 5. Holešov zámek. Půdorys suterénů s vyhodnocením stavebního vývoje. 1 – zdiva související pravděpodobně s opevněním nebo obvodovou zástavbou nejstarší fáze tvrze, odkrytá v severní části příkopu; 2 – zdiva v severozápadní části příkopu, související s neznámými konstrukcemi předbarokního sídla; 3 – valeně zaklenuté, dnes zasypané prostory, odkryté v nejnižší úrovni pozdně středověkého objektu (palácového křídla?) v jižním koutu dvora; 4 – palácová stavba patrně z první čtvrtiny 16. století, vysunutá vně obvodu pozdně gotického hradu; 5 – rozsáhlý, patrně pozdně gotický prostor s dodatečnou valenou klenbou, dnes situovaný mimo půdorys raně barokního zámku; 6 – archeologicky ověřený, zčásti rekonstruovaný průběh zdív pozdně gotických fází sídla; 7 – valeně zaklenutá renesanční chodba, spojující patrně sklepy pod jednotlivými křídly renesančního zámku; 8 – západní, zřejmě pozdně renesanční nárožní věžice; 9 – konstrukce zámku z doby po roce 1651 s nepodsklepeným prostorem raně barokní sály tereny v zahradním křídle; 10 – vstupní rampa. Tmavě šedě vyznačena archeologicky dokumentovaná poloha s keramikou ze 14. a 15. století. Kresba Jan Štětina, 2015, grafická spolupráce Miroslav Lanc, 2015. – *Abb. 5.* Holešov (Bezirk Kroměříž), Schloss. Grundriss des Untergeschosses mit Auswertung seiner Bauentwicklung. 1 – im nördlichen Teil des Grabens freigelegtes Mauerwerk, das wahrscheinlich mit der Befestigung oder der Ringbebauung während der frühesten Bestehensphase der Feste zusammenhängt; 2 – Mauern im nordwestlichen Teil des Grabens, die mit unbekanntem Konstruktionen des vorbarocken Sitzes zusammenhängen; 3 – heute verschüttete Räume mit Tonnengewölbe, freigelegt im untersten Geschoss eines spätmittelalterlichen Objekts (eines Palastflügels?) in der südlichen Hofecke; 4 – vor der Außenseite der spätgotischen Burg errichteter Palastbau, wahrscheinlich aus dem ersten Viertel des 16. Jahrhunderts; 5 – großzügiger, wohl spätgotischer Raum mit nachträglich errichtetem Tonnengewölbe, der heute außerhalb der Fläche des frühbarocken Schlosses liegt; 6 – archäologisch belegter, teils rekonstruierter Verlauf des Mauerwerks des Sitzes in der Spätgotik; 7 – Renaissancegang mit Tonnengewölbe, offenbar eine Verbindung zwischen den Kellern unter den einzelnen Flügel des Renaissanceschlusses; 8 – westliches Ecktürmchen, wahrscheinlich aus der späten Renaissance; 9 – Schlossbau aus der Zeit nach 1651 mit dem nicht unterkellerten Raum einer frühbarocken Sala terrena im Gartenflügel; 10 – Eingangsrampe. Dunkelgrau markiert ist eine archäologisch dokumentierte Fundstelle von Keramik aus dem 14. und 15. Jahrhundert. Zeichnung Jan Štětina, 2015, graphische Bearbeitung Miroslav Lanc, 2015.

Nový palác měl úctyhodné rozměry – západní křídlo mělo délku 44 m a šířku asi 12,5 m, boční severní křídlo při délce 18 m dosahovalo šířky přibližně 12 m (obr. 5, 6). Rozsáhlou budovu vymezovalo obvodové zdivo o tloušťce v suterénu asi 2,5 m, zděné z lomového kamene a zachováající horizontální vrstvení a lícování. Suterén celého paláce byl pouze tříprostorový – na velký nárožní sklep navazoval po obou stranách jeden prostor v severním a jeden v západním křídle.

Zmíněný segmentově završený portál vede do sklepa pod střední částí západního paláce (druhého prostoru od severozápadního nároží; obr. 5). Tento sklep si vyjma pozdně gotického obvodového zdiva neuchoval detaily z doby vzniku, cihlová klenba je opět raně barokní, volná arkáda ve východní části, podepírající raně barokní příčku v přízemí, je dokonce až novodobá. Zřejmě i tento suterénní prostor měl v pozdní gotice pouze rovný strop, pozůstatky klenby nebyly totiž nikde zdokumentovány. I nálezy z tohoto prostoru však poukazují ke starším středověkým fázím holešovského hradu – vnější, západní zeď totiž vznikla na místě (či s dílčím využitím) staršího zdiva, možná náležícího hranolovému rizalitu. Další dva prostory (tj. místnost pod průjezdem v přízemí a užší, jižně připojená místnost) nebyly při pozdně gotické přestavbě podsklepeny a vzhledem k vyšší úrovni svých podlah zřejmě postrádaly přímé spojení se sklepy nového paláce. Tyto interiéry měly v době svého vzniku spíše povahu sníženého přízemí, komunikačně napojeného nikoliv na sklepy, ale nejspíše přímo na nádvoří. Stávající suterény vznikly až při raně barokní přestavbě v polovině 17. století, kdy byly kvůli dodatečnému podsklepení dvou koncových místností pozdně gotického paláce podezděny jejich základy. Tento dodatečný zásah je na příslušných partiích zdiv v suterénech dosud dobře patrný. Absence sklepů pod jižní polovinou západního křídla pozdně gotického paláce je zřejmá i z náleзовých situací, dokumentovaných v úrovni přízemí (obr. 19).

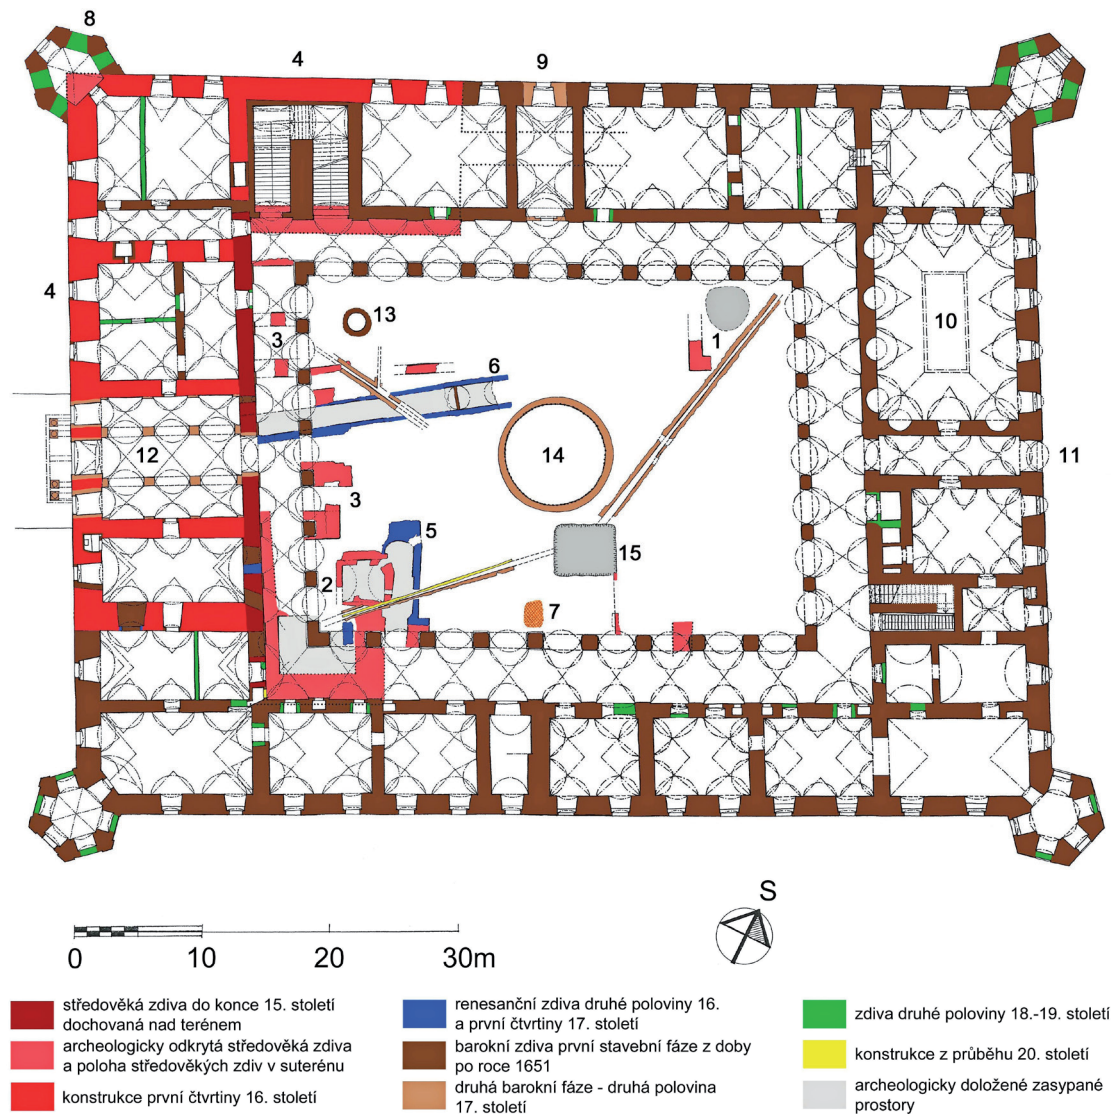
Obr. 6. Holešov zámek. Půdorys přízemí s vyhodnocením stavebního vývoje. 1 – prostor s nálezy středověké keramiky 14. a 15. století; 2 – zasypané klenuté prostory v palácové stavbě, vzniklé zřejmě v průběhu 15. století; 3 – odkryté příčné zdi, které pravděpodobně dělily někdejší interiér palácové stavby z průběhu 15. století; 4 – palác patrně z doby kolem roku 1500; 5 – renesanční přístavba obsahující chodbu a patrně točité schodiště; 6 – klenutá chodba pod nádvořím zřejmě propojující suterény palácových křídel; 7 – kumulace cihlové suti, snad z cihlové vnitřní zdi předpokládaného jižního křídla; 8 – severozápadní, v jádru renesanční nárožní věžice; 9 – poloha raně barokního průjezdu severním křídlem z doby po roce 1651; 10 – prostor nepodsklepené sala terrena; 11 – průjezd do zámecké zahrady; 12 – vstupní hala, zbudovaná po ukončení funkce vstupu v severním křídle (před rokem 1676); 13 – zámecká studna; 14 – barokní vodní nádrž uprostřed nádvoří; 15 – poloha technologického výkopu z roku 2009. Kresba Jan Štětina, 2015, grafická spolupráce Miroslav Lanc, 2015. – *Abb. 6.* Holešov (Bezirk Kroměříž), Schloss. Grundriss des Erdgeschosses mit Auswertung seiner baulichen Entwicklung. 1 – Bereich, in dem mittelalterliche Keramik aus dem 14. und 15. Jahrhundert gefunden wurde; 2 – zugeschüttete, überwölbte, offenbar während des 15. Jahrhunderts entstandene Räume im Palastgebäude; 3 – freigelegte Querwände, die wahrscheinlich das einstige Interieur des Palastgebäudes aus dem 15. Jahrhundert teilten; 4 – Palast, wahrscheinlich aus der Zeit um 1500; 5 – Anbau aus der Renaissance mit Flur und offenbar auch mit Wendeltreppe; 6 – überwölbter Gang unter dem Hof, der wahrscheinlich die Untergeschosse der Palastflügel verband; 7 – Anhäufung von Ziegelschutt, eventuell aus der inneren Ziegelmauer des mutmaßlichen Südflügels; 8 – nordwestliches Ecktürmchen mit Kern aus der Renaissance; 9 – Lage der frühbarocken Durchfahrt durch den Nordflügel aus der Zeit nach 1651; 10 – Bereich der nicht unterkellerten Sala terrena; 11 – Durchfahrt in den Schlossgarten; 12 – Eingangshalle, erbaut nachdem der Eingang im Nordflügel nicht mehr als solcher diente (vor 1676); 13 – Schlossbrunnen; 14 – barockes Wasserbecken in der Hofmitte; 15 – Stelle einer technologischen Grabung aus dem Jahr 2009. Zeichnung Jan Štětina, 2015, graphische Bearbeitung Miroslav Lanc, 2015.

V přízemí byla dispozice západního křídla tvořena trojicí rozlehlých místností mírně obdélného půdorysu, na jihu doplněných užším, půdorysně obdélným prostorem (obr. 6). Z pozdně gotické stavební fáze byly v přízemí zmapovány pozůstatky pozdně gotického zaklenutí v dnešním vstupním vestibulu uprostřed západního křídla zámku. Na severní zdi vestibulu (tj. vlevo od portálu na nádvoří) byla těsně pod dlažbou zjištěna pata mohutné valené klenby, současné s obvodovým zdívem. Široce rozepjatá klenba, zděná z lomového pískovce, měla severojižně orientovanou vrcholnici. Díky tomuto nálezu můžeme rámcově rekonstruovat i úroveň pozdně gotické podlahy jižní části západního paláce, nacházející se v hloubce přibližně 2 m pod stávající podlahou přízemí (obr. 19). Z nálezů pozůstatků klenby plyne, že severní a jižní část západního palácového křídla nejspíše měly odlišnou úroveň podlah interiérů.¹⁰ Severní křídlo paláce i místnosti v jeho severozápadním nároží měly úroveň podlah přibližně ve stejné výši jako dnes, což dokumentuje několik nálezů (viz dále). Jak byla v pozdní gotice uzavřena vyšší podlaží nového paláce – zda klenbami,

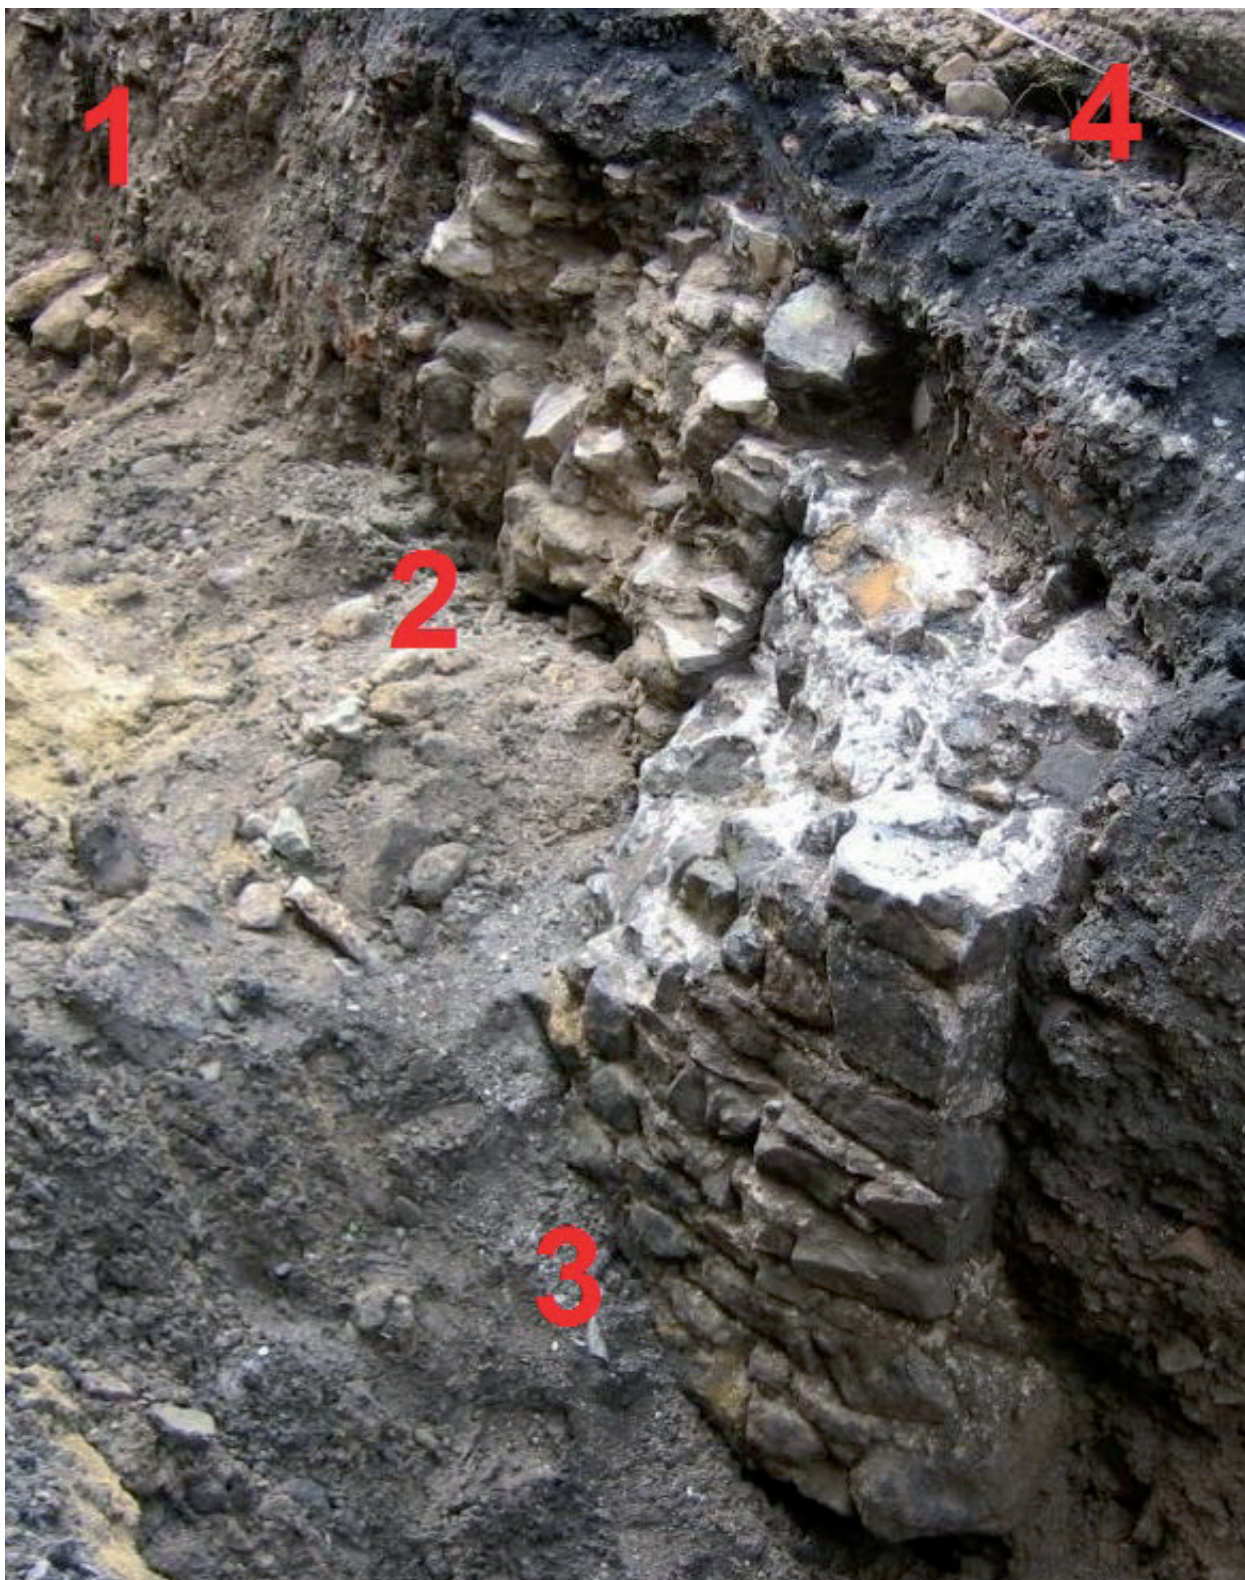
Obr. 7. Holešov (okr. Kroměříž), zámek. Zdiva odkrytá v severozápadním ohbí zámeckého příkopu. 1 – část předpokládané nejstarší konstrukce, 2 – mladší, patrně pozdně gotické zdivo, 3 – na spáru přízděný pilíř, 4 – stávající dno zámeckého příkopu. Foto Jan Štětina, 2008. – *Abb. 7.* Holešov (Bezirk Kroměříž), Schloss. Mauerwerk in der nordwestlichen Ecke des Schlossgrabens. 1 – Teil der vermeintlich ältesten Konstruktion 2 – jüngerer, vermutlich spätgotisches Mauerwerk, 3 – auf der Spalte ausmauerner Pfeiler, 4 – jetziger Boden des Schlossgrabens. Foto Jan Štětina, 2008.

Ve vzdálenosti cca 150 cm před lícovaným zdívem se v hraně výkopu objevil „řez“ dalším zdívem tloušťky 130 cm, budovaným opět z lomového pískovce, pojeného však tentokrát pevnou vápennou maltou. Podobná technologie charakterizovala i lícovaný a obdobně mohutný blok zdiva, připojený na spáru k východnímu líci popsané zdi. Tento blok zdiva spočíval na předsazeném předzákladu, nasedajícím na rostlý terén v hloubce asi 220 cm pod stávajícím dnem příkopu. Vazba na objekty hradu, a tedy i datace nalezených konstrukcí, zůstává neznámá, pracovní předpokládáme starší původ zdiv s hliněným pojivem, v mladším horizontu nahrazených kvalitnějším zdívem na vápennou maltu. Na spáru připojený blok zdiva může být opěrným pilířem, který zpevňoval zdivo směřující k severnímu průčelí bočního křídla pozdně gotického západního paláce. Stopou napojení tohoto zdiva na severní průčelí mohou být odtesané vázací kameny, dokumentované na severním průčelí zámku poblíž severozápadní věže v roce 2015. V případě spojitosti obou nálezových situací by mladší, na maltu pojené zdivo vzniklo až při pozdně gotické přestavbě kolem roku 1500. Bližší interpretace nálezů je však, podobně jako u obdobných zaznamenaných situací, záležitostí dalšího, zejména archeologického výzkumu.

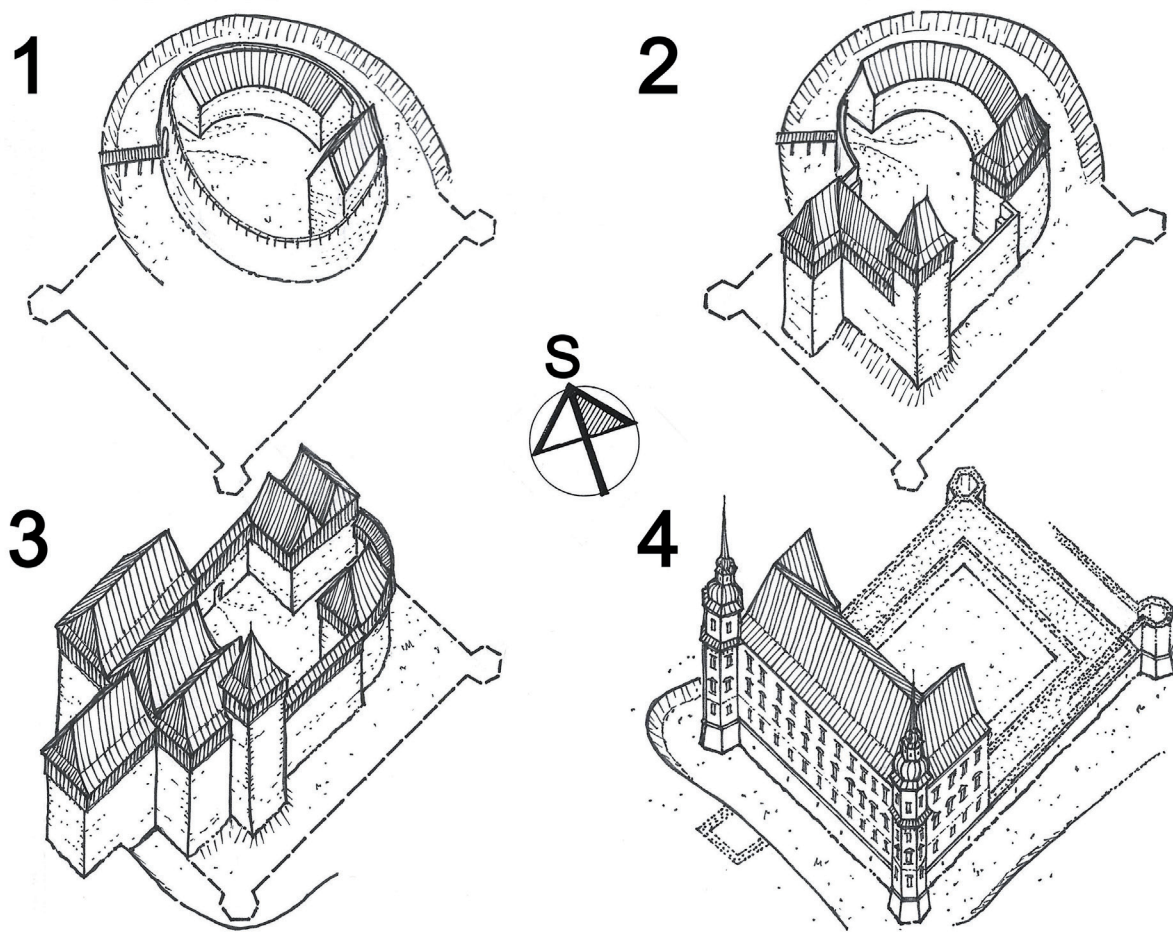
Obr. 8. Holešov zámek. Pokus o rekonstrukci hradu v hlavních vývojových fázích, půdorys stávajícího zámku čárkovaně. 1 – možná podoba hradu kolem roku 1300 a v průběhu 14. století; 2 – hrad ve druhé polovině 15. století; 3 – pozdně gotický hrad v první třetině 16. století; 4 – počáteční fáze stavby zámku Jana z Rottalu po roce 1651. Pohled od jihu. Kresby 1–3 nezachycují předhradí před severním průčelím hradu. Kresba Jan Štětina, 2015. – *Abb. 8. Holešov (Bezirk Kroměříž), Schloss. Versuch der Rekonstruktion der Burg in ihren Hauptentwicklungsphasen, heutige Grundfläche des Schlosses gestrichelt. 1 – mögliches Aussehen der Burg um 1300 und während des 14. Jahrhunderts; 2 – Burg in der zweiten Hälfte des 15. Jahrhunderts; 3 – spätgotische Burg im ersten Drittel des 16. Jahrhunderts; 4 – Anfangsphase der Erbauung des Schlosses Johanns von Rottal nach 1651. Blick aus südlicher Richtung. Die Zeichnungen 1 – 3 erfassen die Vorburg vor der Nordseite der Burg nicht. Zeichnung Jan Štětina, 2015.*

Pracovně rekonstruovaná oválná dispozice jádra nejstarší kamenné fáze holešovského hradu, hypoteticky datovaná do doby kolem roku 1300, má řadu analogií. Obdobnou, ač pravidelnější dispozici mělo i další středověké sídlo vznikající na počátku 14. století na dohled od Holešova – tvrz v Dobroticích (Nekuda – Unger 1981, 108–110; Plaček 2001, 190–191). Rozsáhlejším sídlem s nepravidelně oválným půdorysem a zčásti zděnou vnitřní zástavbou byly také jihomoravské Čejkovice (Plaček 2001, 165–167). Poněkud mladším příkladem hradu s nepravidelně oválným půdorysem a víceprostorovým palácem v chráněné poloze jsou Lelekovice u Brna z období kolem poloviny 14. století (Unger 1998, 21–43). Podobné velikosti zřejmě dosahovalo i oválné jádro hradu v Deblíně, vybudované nejspíše již před závěrem 13. století (Sadílek 2014, 80–91). Z českých, dobře rozpoznávaných příkladů oválných dispozic 13. a počátku 14. století uveďme například tvrz ve středočeských Martinicích (Svoboda – Úlovec – Chotěbor – Procházka – Fišera – Anderle – Slavík – Rykl – Durdík 2000, 452) nebo dosud zčásti dochovanou tvrz v Nepomyšli (Svoboda – Úlovec – Chotěbor – Procházka – Fišera – Anderle – Slavík – Rykl – Durdík, 2000, 504–505), v Chodově

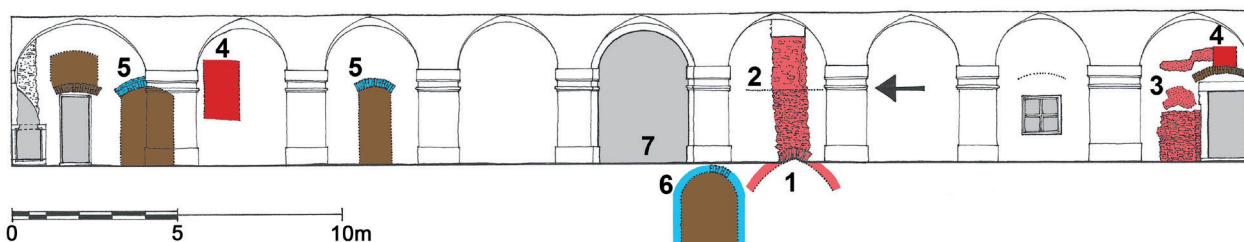
Obr. 9. Holešov zámek. Do arkády orientovaný líc mezitraktové zdi západního křídla. 1 – odkrytý záklenek roznášecího základového pasu (?), 2 – poloha patrového ústupku (označen šipkou), 3 – středověká zdiva z lomového kamene opatřená omítkami (tečkovaně), 4 – odsekané výběhy lomového zdiva, 5 – cihlové záklenky nad patrně renesančními, později zazděnými otvory, 6 – torzo cihlového záklenku vstupu do valeně klenuté spojovací chodby, 7 – stávající průjezd ústící do nádvoří. Červeně zdiva středověká, modře renesanční, hnědě raně barokní. Kresba Jan Štětina, 2010, grafická spolupráce Miroslav Lanc, 2016. – *Abb. 9.* Holešov (Bezirk Kroměříž), Schloss. In die Arkade gewandte Seite der Mauer zwischen den Trakten des Westflügels. 1 – freigelegter Sturzbogen des verteilenden Fundamentstreifens (?), 2 – Lage einer Einbuchtung (mit Pfeil markiert), 3 – mittelalterliche Bruchsteinmauer mit Putz (gepunktet), 4 – behauene Ausläufer des Bruchsteinmauerwerks, 5 – Ziegelnischen über wahrscheinlich aus der Renaissance stammenden und später zugemauerten Öffnungen, 6 – Torso der geziegelten Eingangsnische zum Verbindungsgang mit Tonnengewölbe, 7 – bestehende, in den Hof mündende Durchfahrt. Rot mittelalterliches Mauerwerk, braun frühbarockes Mauerwerk. Zeichnung Jan Štětina, 2010, graphische Bearbeitung Miroslav Lanc, 2016.

lomového pískovce, vystupující těsně nad dlažbu arkády (obr. 9). Buď šlo o záklenek interiérového okénka (nejspíše sníženého přízemí), nebo – a to je pravděpodobnější – o vrcholek roznášecího základového pasu zdi. Jestli zástavba podél vnitřního líce západní zdi pokračovala i do jihovýchodního nároží, netušíme, je to však pravděpodobné. Naznačovala by to opět obtížně interpretovaná zdiva, vybíhající do prostoru nádvoří, tj. před raně barokní arkádu a snad i původně větší tloušťka vnitřní obvodové zdi západního křídla, zjištěná pod dlažbou arkády. Je tedy pravděpodobné, že v mladším období (snad při renesanční přestavbě?) došlo buď k odbourání nadzemních partií dnešní mezitraktové zdi jižní poloviny západního křídla, nebo alespoň k jejímu dodatečnému zúžení. Právě v této části bylo identifikováno několik segmentových cihlových záklenků, náležejících snad renesančním dveřním otvorům a nerespektujících rozvrh pilastrů a kleneb dvorní arkády, zbudované krátce po roce 1650.

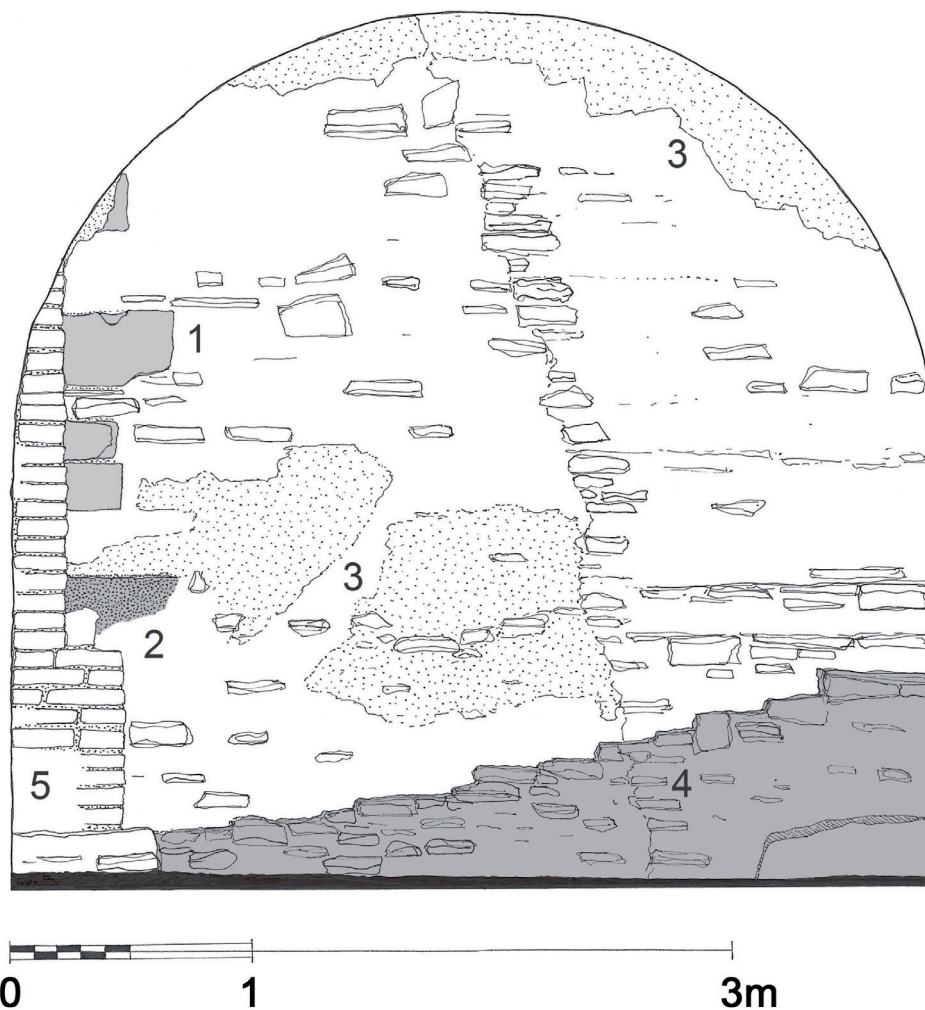
Obr. 10. Holešov zámek. Líc zdi pozdně gotického rizalitu, patrný ve sklepech pod jižním křídlem. 1 – tesané kvádry nárožní armatury, 2 – zbytek dekorativního omítkového kvádrování nároží, 3 – nejstarší omítky (tečkované), 4 – nelícované, původně základové zdivo, dodatečně odkryté po polovině 17. století, 5 – pilířek barokního cihlového zdiva. Kresba Jan Štětina, 2010, grafická spolupráce Miroslav Lanc, 2016. – *Abb. 10.* Holešov (Bezirk Kroměříž), Schloss. Außenfläche des spätgotischen Risalits, offenbar in den Kellern unter dem Südflügel. 1 – behauene Quader der Eckverstärkung, 2 – Reste des dekorativen Quaderputzes der Ecke, 3 – ältester Putz (gepunktet), 4 – nicht verblendetes einstiges Grundmauerwerk, nachträglich nach der Mitte des 17. Jahrhunderts freigelegt, 5 – kleiner Pfeiler des barocken Ziegelmauerwerks. Zeichnung Jan Štětina, 2010, graphische Bearbeitung Miroslav Lanc, 2016.

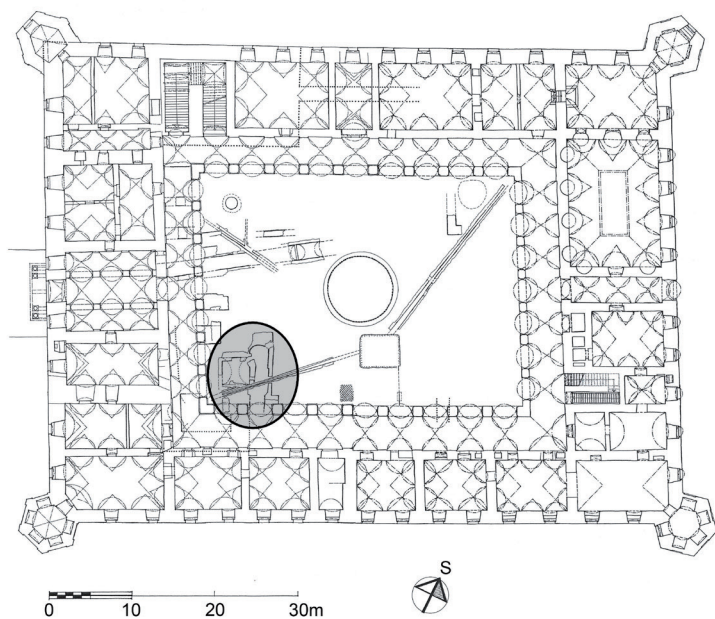
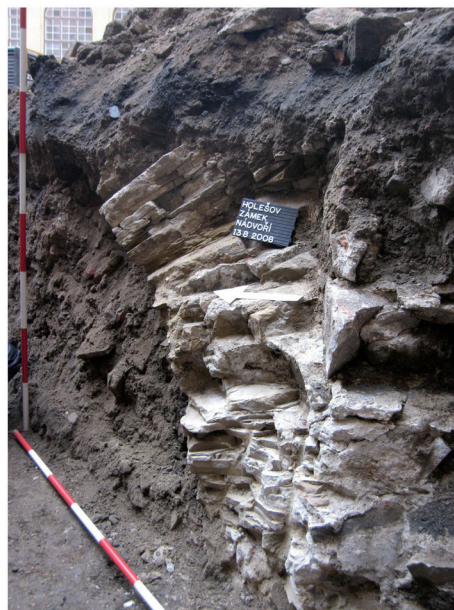
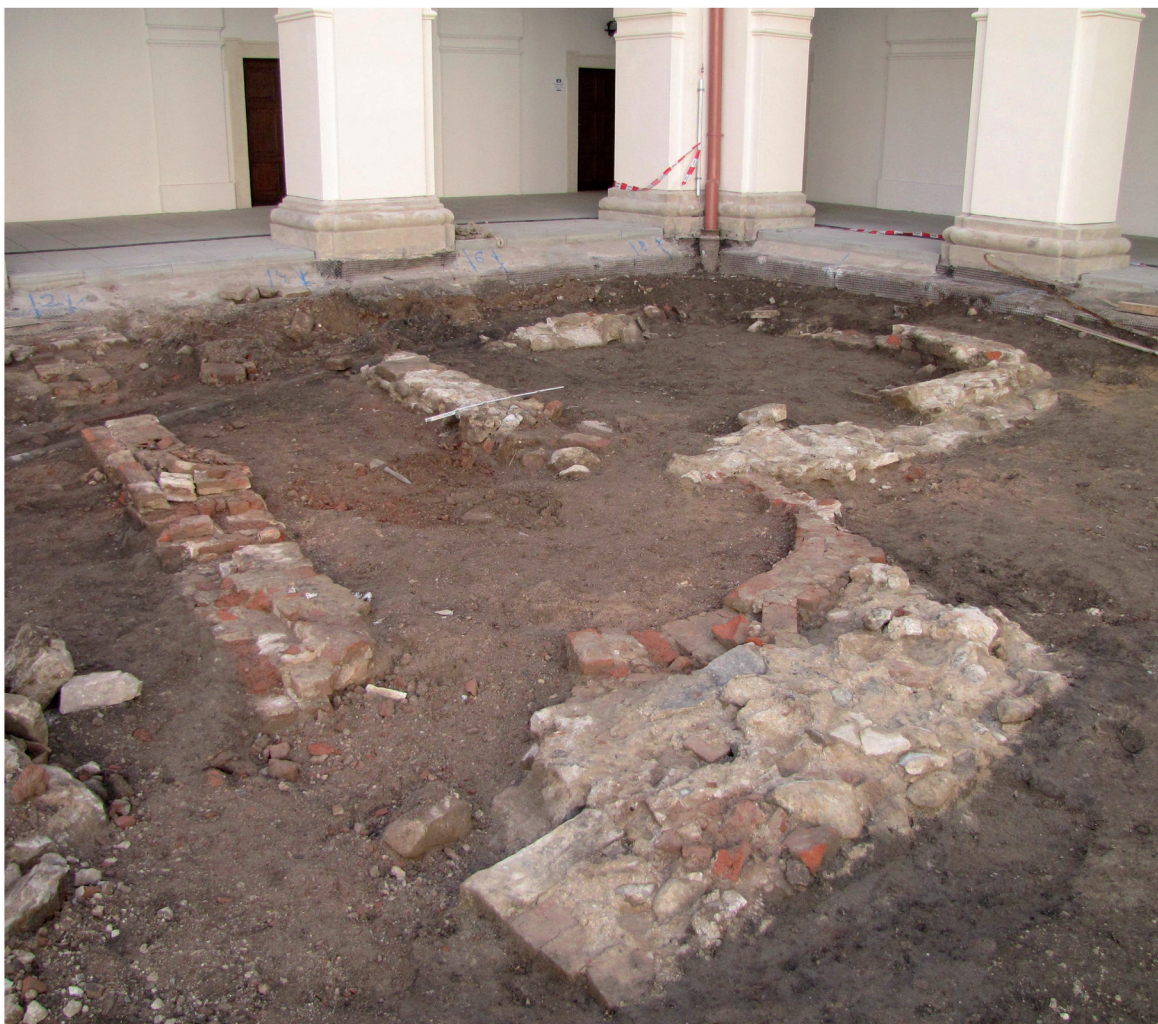
Obr. 11. Holešov zámek. Jižní nároží zámeckého dvora s odkryvem relikvů pozdně gotických a renesančních architektury. Foto Jiří Janál, 2008, Jan Štětina, 2013. – Abb. 11. Holešov (Bezirk Kroměříž), Schloss. Südliche Schlosshofecke mit freigelegten Relikten von Architektur aus der Spätgotik und der Renaissance. Foto Jiří Janál, 2008, Jan Štětina, 2013.

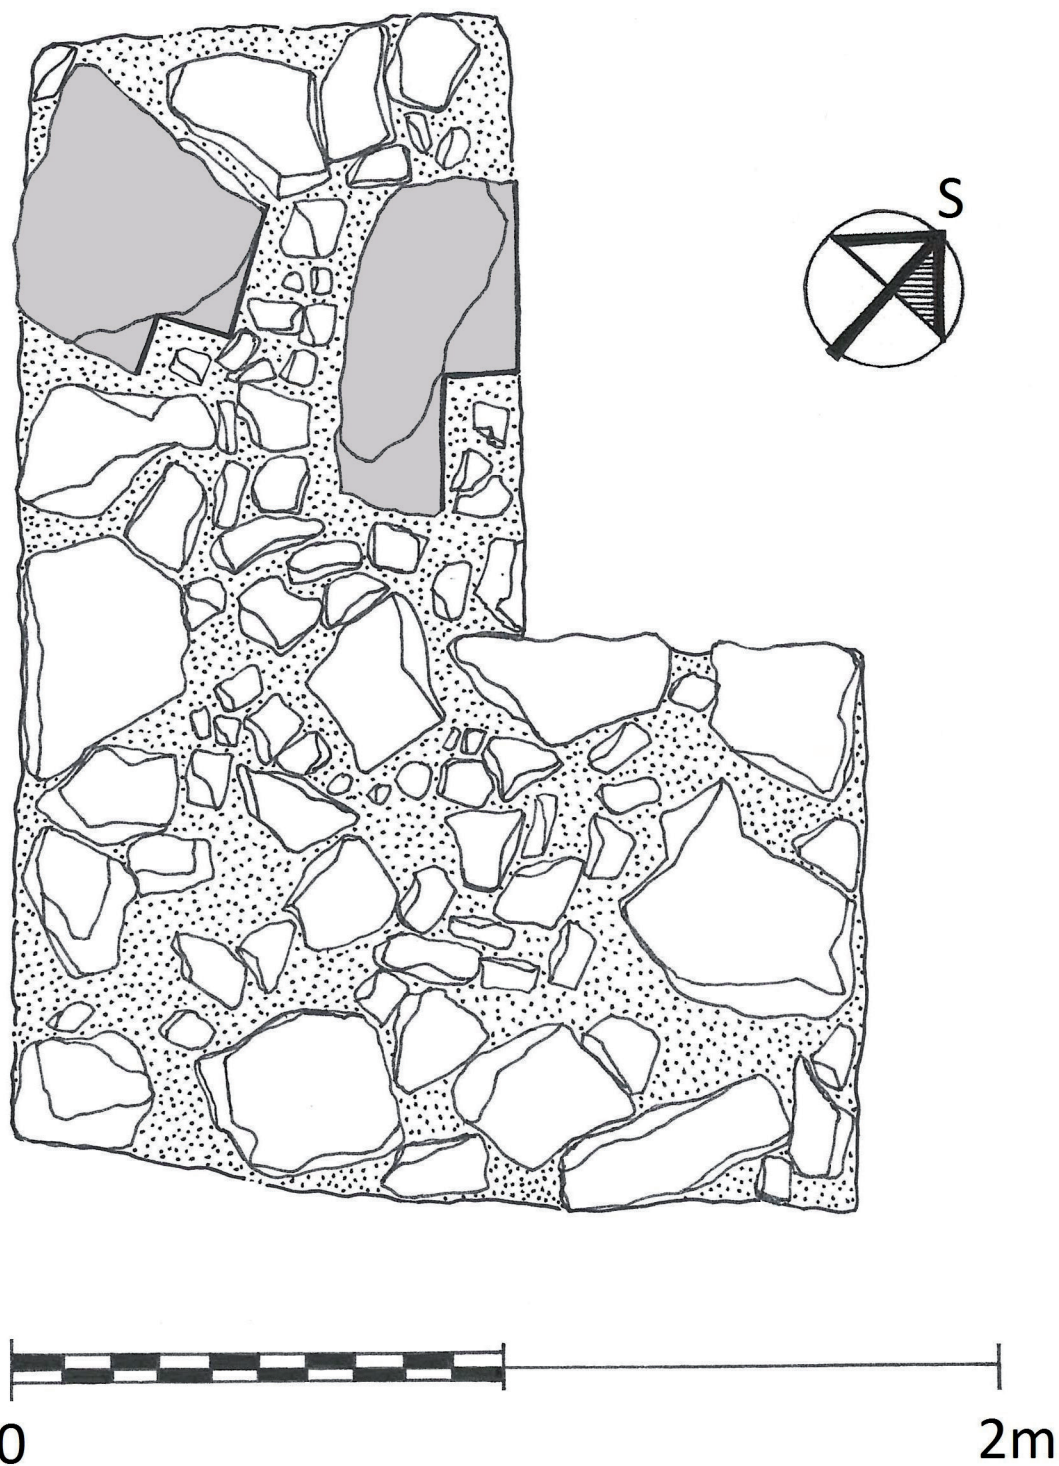
Obr. 12. Holešov zámek. Půdorys nároží zaniklé stavby, odkryté roku 2013 v severní části zámeckého nádvoří. Šedě zvýrazněny druhotně použité architektonické články s pravouhlým výřezem. Kresba Jan Štětina, 2016, grafická spolupráce Miroslav Lanc, 2016. – *Abb. 12.* Holešov (Bezirk Kroměříž), Schloss. Grundriss der Ecke eines erloschenen, 2013 im nördlichen Teil des Schlosshofs freigelegten Gebäudes. Grau gekennzeichnet sind nachträglich verwendete Bauglieder mit rechteckigem Ausschnitt. Zeichnung Jan Štětina, 2016, graphische Bearbeitung Miroslav Lanc, 2016.
