Historie a stavební vývoj středověkého hradu a renesančního zámku v Holešově

History and Construction Development of the Medieval Castle and Renaissance Chateau of Holešov

Abstract: *The study summarizes available information about construction development and history of the predecessors of Holešov chateau – the medieval castle and Renaissance chateau – from the 13th century to the third quarter of the 16th century. The medieval and early modern phases of Holešov have been almost unnoticed by existing literature. Holešov castle is first mentioned in 1300 as a seat of local fiefdom nobility, the most notably of which was the Sternberg family from the 14th until the 16th century. By the turn of the 15th to 16th century, the castle was significantly rebuilt and more construction activity was carried out in the second half of the 16th century, when the late gothic castle was reshaped into a Renaissance chateau.*

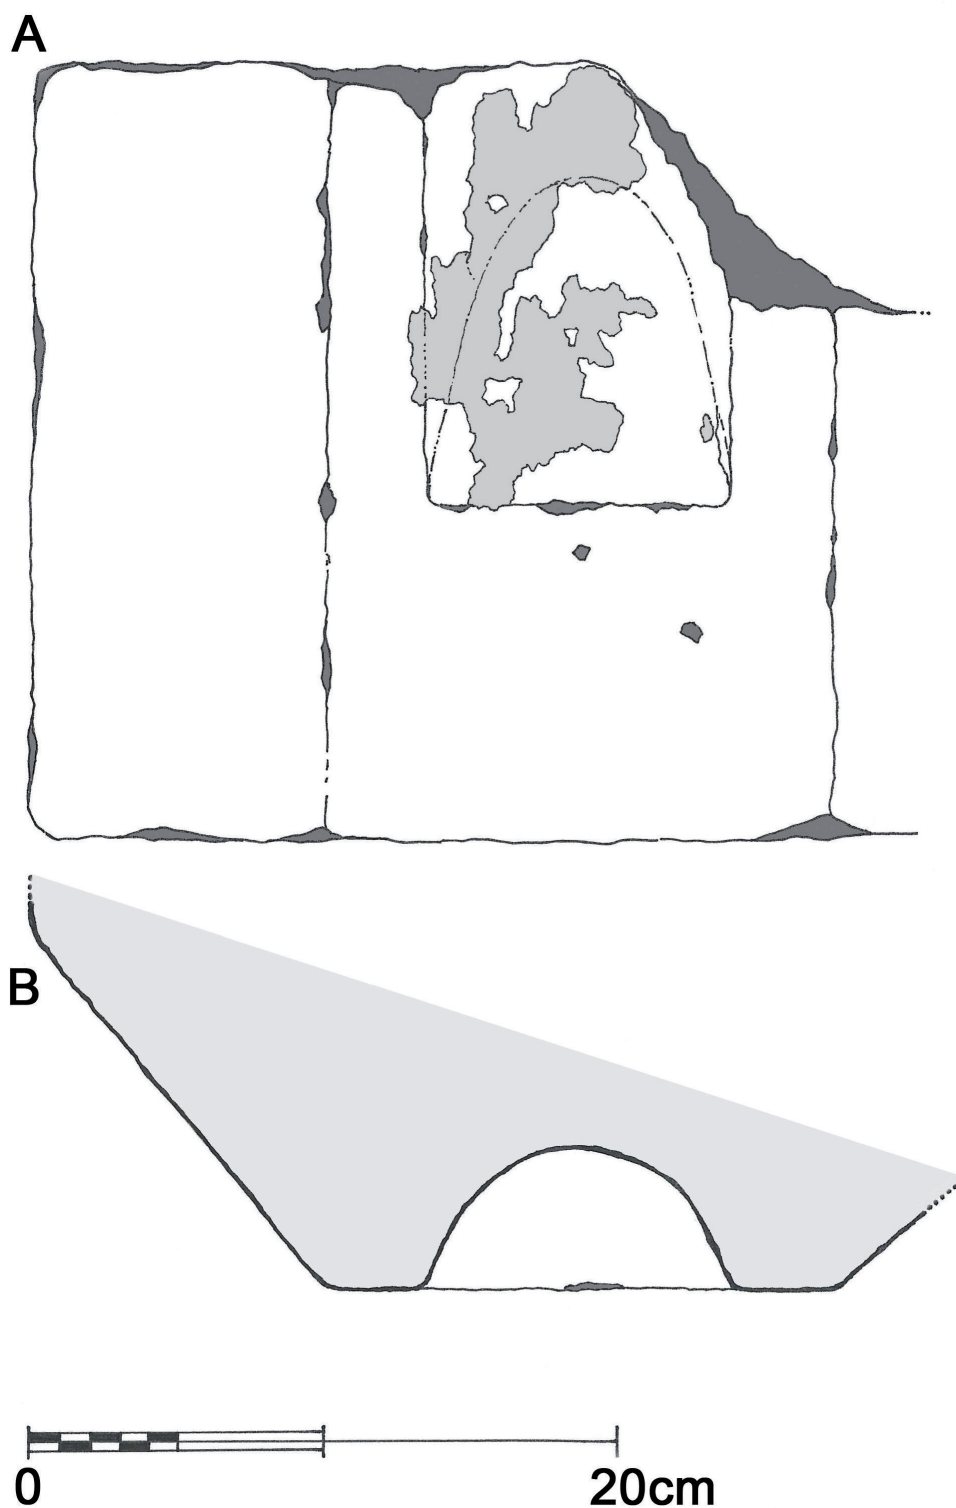
Obr. 13. Holešov zámek. Fragment gotického prvku profilovaného výžlabkem, druhotně zazděný do zdiva severozápadní nárožní věže. A – pohled na viditelnou část prvku (světle šedě pozůstatky nátěrů, tmavě šedě poškození prvku), B – profilace prvku. Kresba Jan Štětina, 2016, grafická spolupráce Miroslav Lanc, 2016. – *Abb. 13. Holešov (Bezirk Kroměříž), Schloss. Fragment eines gotischen, mit einer Furche profilierten Elements, das nachträglich in das Mauerwerk des nordwestlichen Eckturms eingesetzt wurde. A – Blick auf den sichtbaren Teil des Elements (hellgrau Reste von Anstrichen, dunkelgrau Beschädigungen des Elements), B – Profilierung des Elements. Zeichnung Jan Štětina, 2016, graphische Bearbeitung Miroslav Lanc, 2016.*

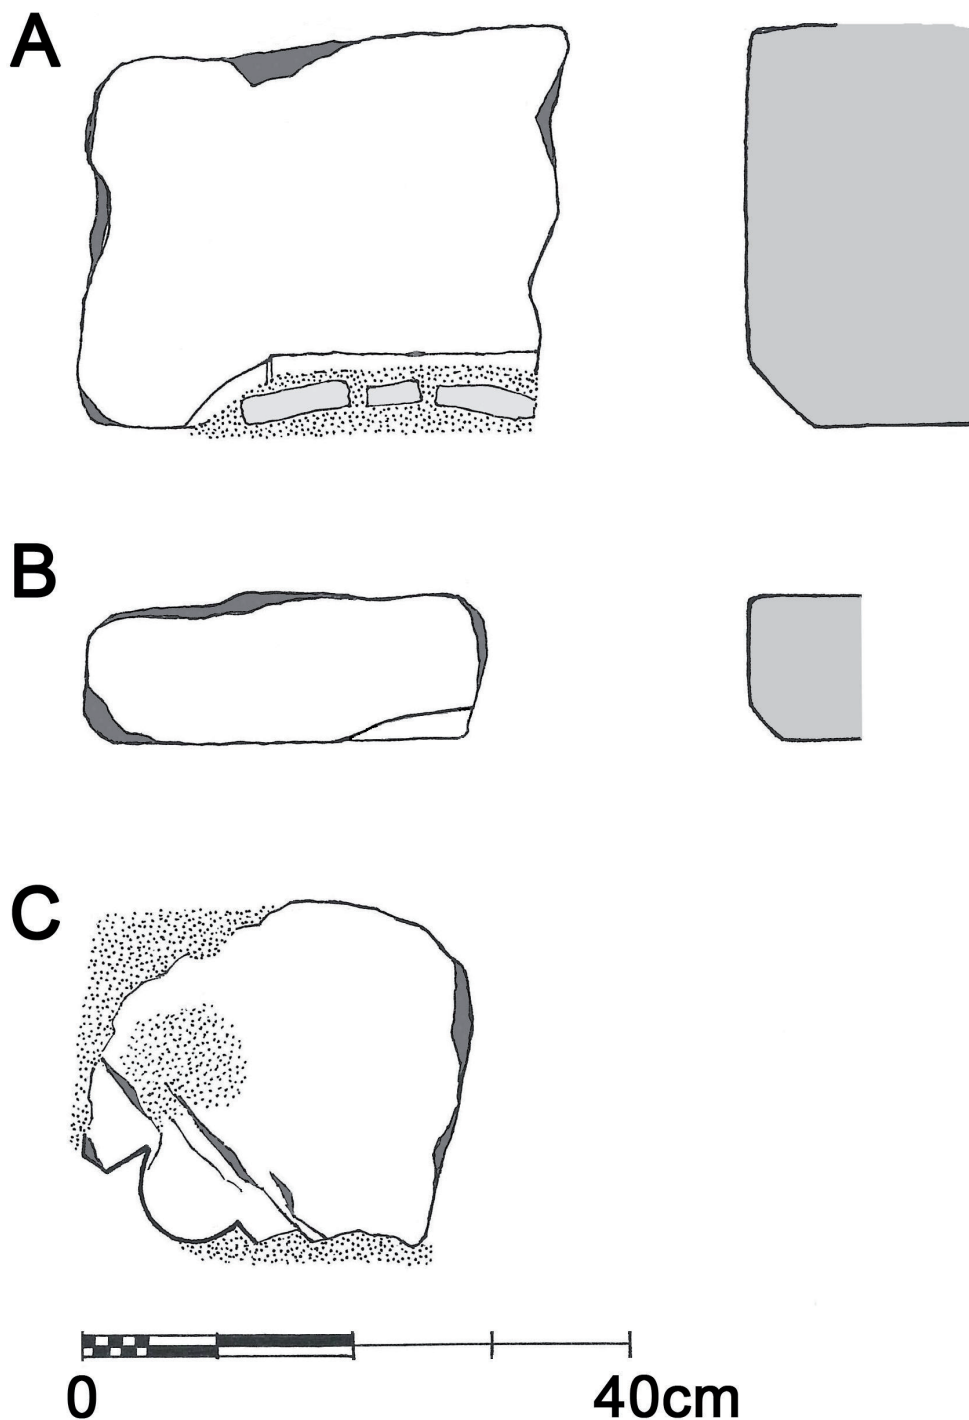
Obr. 14. Holešov zámek. Kamenické články, sekundárně použité ve zdivu podokenního pásu jihozápadní nárožní věže (A, B); vlevo líc, vpravo profilace. Kamenický prvek složitější profilace, odkrytý v pásu zdiva pod okny přízemí na severní fasádě (C). Kresba Jan Štětina, 2016, grafická spolupráce Miroslav Lanc, 2016. – *Abb. 14.* Holešov (Bezirk Kroměříž), Schloss. Bearbeitete, sekundär im Streifen unter den Fenstern des südwestlichen Eckturms benutzte Steinelemente (A, B); links Außenseite, rechts Profilierung. Bearbeitetes, im Mauerstreifen unter den Fenstern des Erdgeschosses an der Nordfassade freigelegtes Steinelement mit komplizierterer Profilierung (C). Zeichnung Jan Štětina, 2016, graphische Bearbeitung Miroslav Lanc, 2016.

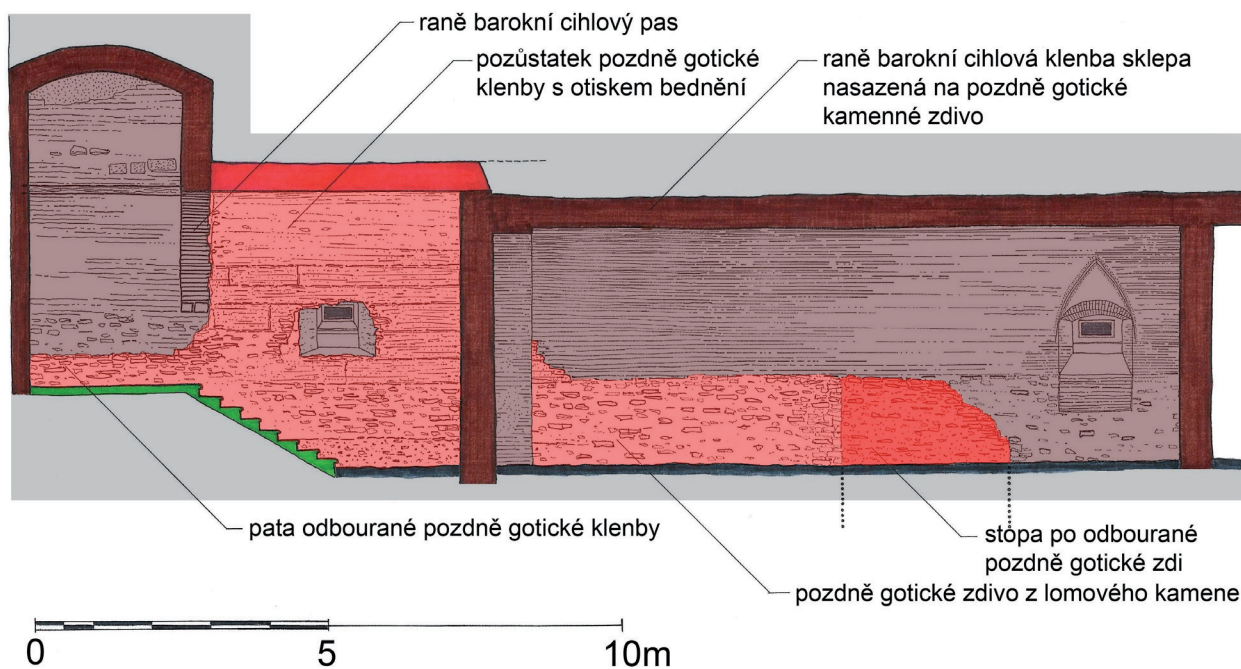
Obr. 15. Holešov zámek. Nálezová situace ve schodišťovém prostoru a navazujícím sklepě pod severním křídlem, kam byly při výstavbě zámku po roce 1651 začleněny konstrukce pozdně gotického palácového křídla; pohled k severu. Kresba Jan Štětina, 2010, grafická spolupráce Miroslav Lanc, 2015. – *Abb. 15.* Holešov (Bezirk Kroměříž), Schloss. Befund im Treppenraum und im an ihn anschließenden Keller unter dem Nordflügel, wo bei der Erbauung des Schlosses nach 1651 Konstruktionen des spätgotischen Palastflügels eingefügt wurden; Blick in nördliche Richtung. Zeichnung Jan Štětina, 2010, graphische Bearbeitung Miroslav Lanc, 2015.

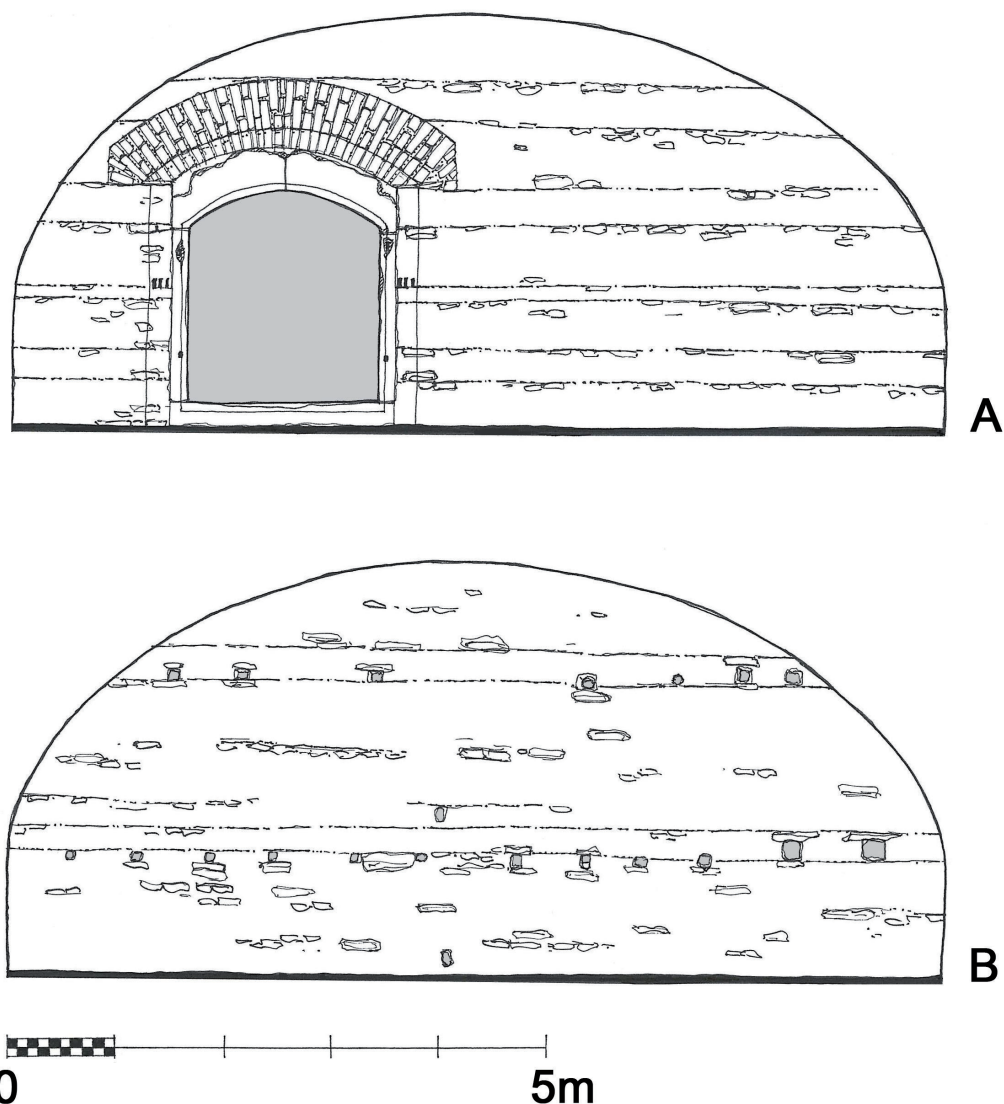
Obr. 16. Holešov zámek. Suterén v severozápadním nároží, severní líc s nikou pozdně gotického portálu (A), jižní líc si uchoval vyrovnávací vrstvy a otvory po samonosném lešení (B). Kresba Jan Štětina, 2010, grafická spolupráce Miroslav Lanc, 2016. – *Abb. 16.* Holešov (Bezirk Kroměříž), Schloss. Untergeschoss in der nordwestlichen Ecke, nördliche Außenseite mit der Nische eines spätgotischen Portals (A), an der südlichen Außenseite sind Ausgleichsschichten und Öffnungen für ein selbsttragendes Gerüst erhalten (B). Zeichnung Jan Štětina, 2010, graphische Bearbeitung Miroslav Lanc, 2016.

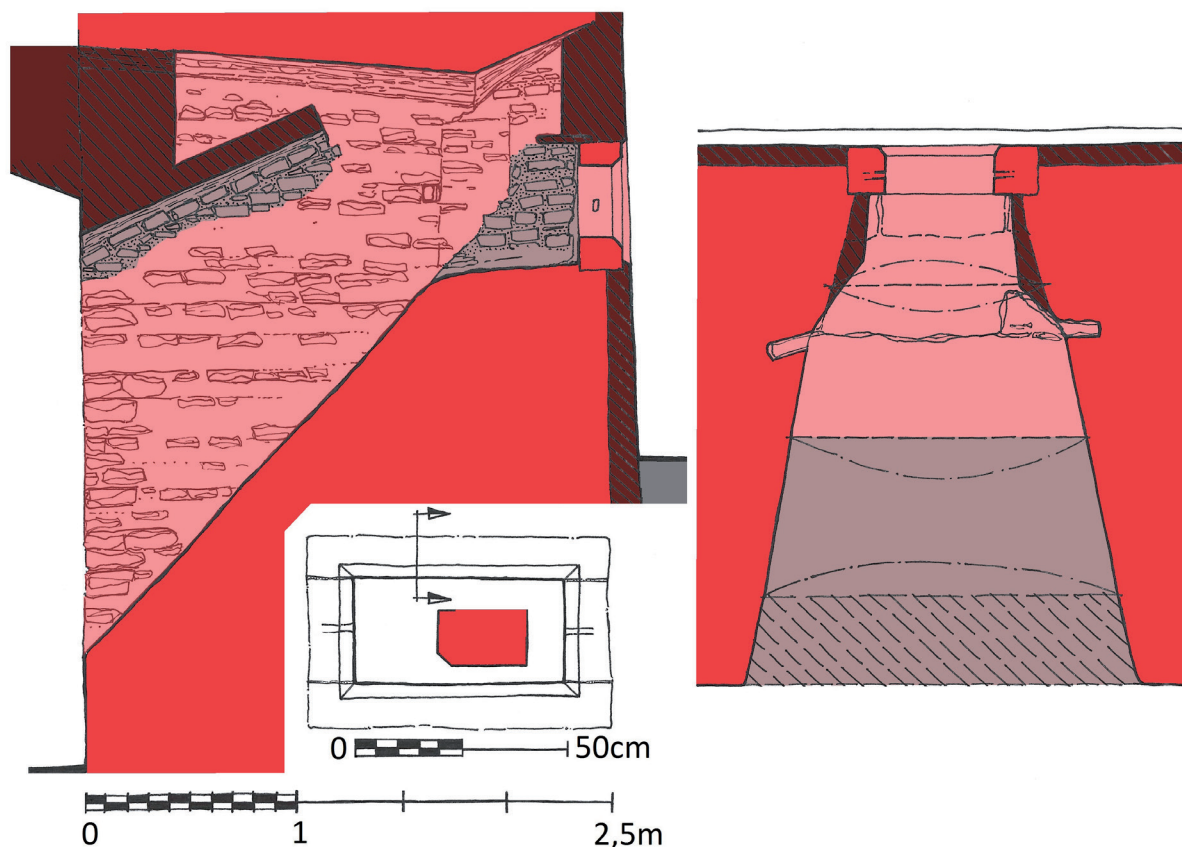
Obr. 17. Holešov zámek. Okénko sklepa v severozápadním nároží, vlevo řez, vpravo půdorys, dole ostění a profilace. Červeně pozdně středověké zdivo, hnědě zdivo z doby krátce po roce 1651, světlejšími odstíny značeny líce zdiv a vyhodnocení kleneb. Kresba Jan Štětina, 2016, grafická spolupráce Miroslav Lanc, 2016. – *Abb. 17. Holešov (Bezirk Kroměříž), Schloss. Kleines Kellerfenster in der nordwestlichen Ecke, links Querschnitt, rechts Grundriss, unten Laibung und Profilierung. Rot spätmittelalterliches Mauerwerk, braun Mauerwerk aus der Zeit kurz nach 1651, hellere Farbtöne kennzeichnen die Sichtseiten des Mauerwerks und mutmaßliche Bögen. Zeichnung Jan Štětina, 2016, graphische Bearbeitung Miroslav Lanc, 2016.*

barokní přestavbě. Tehdy bylo ze staršího okénka do stávající polohy přemístěno i pozdně gotické okenní ostění, mající podobu ležatého obdélníka s okosením po celém obvodu (obr. 17). Jižní, dělicí zdí sklepa prostupuje široká dveřní nika, zaklenutá segmentovým záklenkem důsledně vyzděným z cihel (formátu 30×15×7,5–8 cm). V jižním líci niky je osazen pozdně gotický portál s ostěním seskládaným z pískovcových bloků, završený segmentovým záklenkem (obr. 18). Profilace, nasazená až pod patami segmentového záklenku, je orientována do jižně navazující prostory a omezuje se na prosté okosení vystupující z trojúhelných výběhů. Pozdně gotický portál se evidentně nachází na původním místě, je tedy současný s navazujícím zdívem, které datuje do období vymezeného závěrem 15. století a první čtvrtinou 16. století. Dochovaný portál i sklepní okénko tedy věrohodně reprezentují pozdně gotickou fází výstavby holešovského hradu z doby kolem roku 1500.

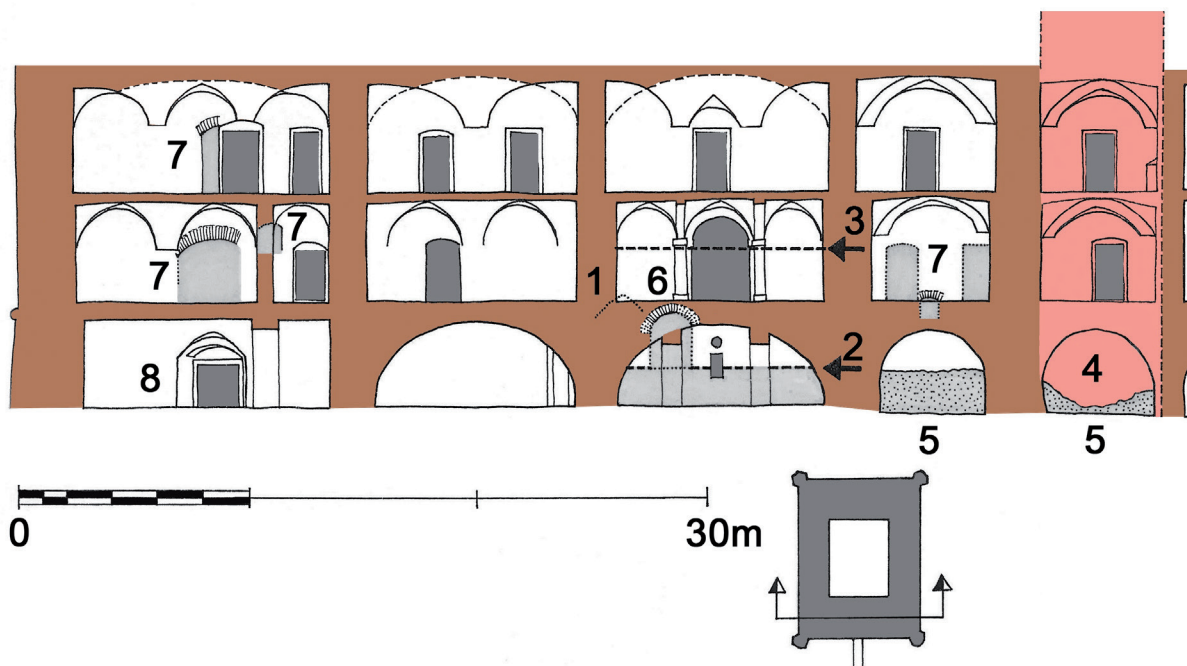
Obr. 19. Holešov zámek. Podélný řez sklepy, přízemím a prvním patrem západního, vstupního křídla s vyznačením předbarokních otvorů, dokumentovaných ve vnitřním líci dvorní zdi křídla (značeny šedě). 1 – lomený, patrně základový pas; 2 – přibližná úroveň podlahy sníženého přízemí pozdně gotického prostoru v místě stávajícího vstupního vestibulu; 3 – přibližná úroveň podlahy patra pozdně gotického prostoru v místě stávajícího vstupního vestibulu; 4 – dochovaná spodní partie jižního rizalitu; 5 – základová, dodatečně podezděná zdiva, odkrytá při přestavbě západního křídla po roce 1651; 6 – vstup do renesanční klenuté chodby pod nádvořím; 7 – předbarokní otvory prostupující dvorní zdí; 8 – stávající vstup do sklepa v západním nároží. Světle šedým tónem značeny i raně barokní podezdívky základů jižní části západního křídla, červeně hmota jižního, pozdně gotického rizalitu, hnědě pojednán řez zdívem bez rozlišení stáří. Kresba Jan Štětina, 2015, grafická spolupráce Miroslav Lanc, 2016. – *Abb. 19. Holešov (Bezirk Kroměříž), Schloss. Längsschnitt durch die Keller, das Erdgeschoss und den ersten Stock des Eingangsflügels an der Westseite mit an der Innenseite der Hofwand des Flügels dokumentierten vorbarocken Öffnungen (grau markiert). 1 – geknickter Streifen, wahrscheinlich der Fundamentstreifen; 2 – ungefähre Fußbodenebene des erniedrigten Erdgeschosses des spätgotischen Raums an der Stelle des heutigen Eingangsvestibüls; 3 – ungefähre Fußbodenhöhe des Stockwerks des spätgotischen Raums an der Stelle des heutigen Eingangsvestibüls; 4 – erhaltener unterer Teil des südlichen Risalits; 5 – nachträglich untermauerte, beim Umbau des Westflügels nach dem Jahr 1651 freigelegte Grundmauern; 6 – Eingang in den Gewölbegang aus der Renaissance unter dem Hof; 7 – vorbarocke Öffnungen in der Hofwand; 8 – bestehender Kellereingang an der westlichen Ecke. Außerdem hellgrau markiert die frühbarocke Untermauerung des Unterbaus im südlichen Teil des Westflügels, rot der Körper des südlichen, spätgotischen Risalits, braun Schnitt durch das Mauerwerk ohne Unterscheidung seines Alters. Zeichnung Jan Štětina, 2015, graphische Bearbeitung Miroslav Lanc, 2016.*

Zmíněný segmentově završený portál vede do sklepa pod střední částí západního paláce (druhého prostoru od severozápadního nároží; obr. 5). Tento sklep si vyjma pozdně gotického obvodového zdiva neuchoval detaily z doby vzniku, cihlová klenba je opět raně barokní, volná arkáda ve východní části, podepírající raně barokní příčku v přízemí, je dokonce až novodobá. Zřejmě i tento suterénní prostor měl v pozdní gotice pouze rovný strop, pozůstatky klenby nebyly totiž nikde zdokumentovány. I nálezy z tohoto prostoru však poukazují ke starším středověkým fázím holešovského hradu – vnější, západní zeď totiž vznikla na místě (či s dílčím využitím) staršího zdiva, možná náležícího hranolovému rizalitu. Další dva prostory (tj. místnost pod průjezdem v přízemí a užší, jižně připojená místnost) nebyly při pozdně gotické přestavbě podsklepeny a vzhledem k vyšší úrovni svých podlah zřejmě postrádaly přímé spojení se sklepy nového paláce. Tyto interiéry měly v době svého vzniku spíše povahu sníženého přízemí, komunikačně napojeného nikoliv na sklepy, ale nejspíše přímo na nádvoří. Stávající suterény vznikly až při raně barokní přestavbě v polovině 17. století, kdy byly kvůli dodatečnému podsklepení dvou koncových místností pozdně gotického paláce podezděny jejich základy. Tento dodatečný zásah je na příslušných partiích zdiv v suterénech dosud dobře patrný. Absence sklepů pod jižní polovinou západního křídla pozdně gotického paláce je zřejmá i z náleзовých situací, dokumentovaných v úrovni přízemí (obr. 19).

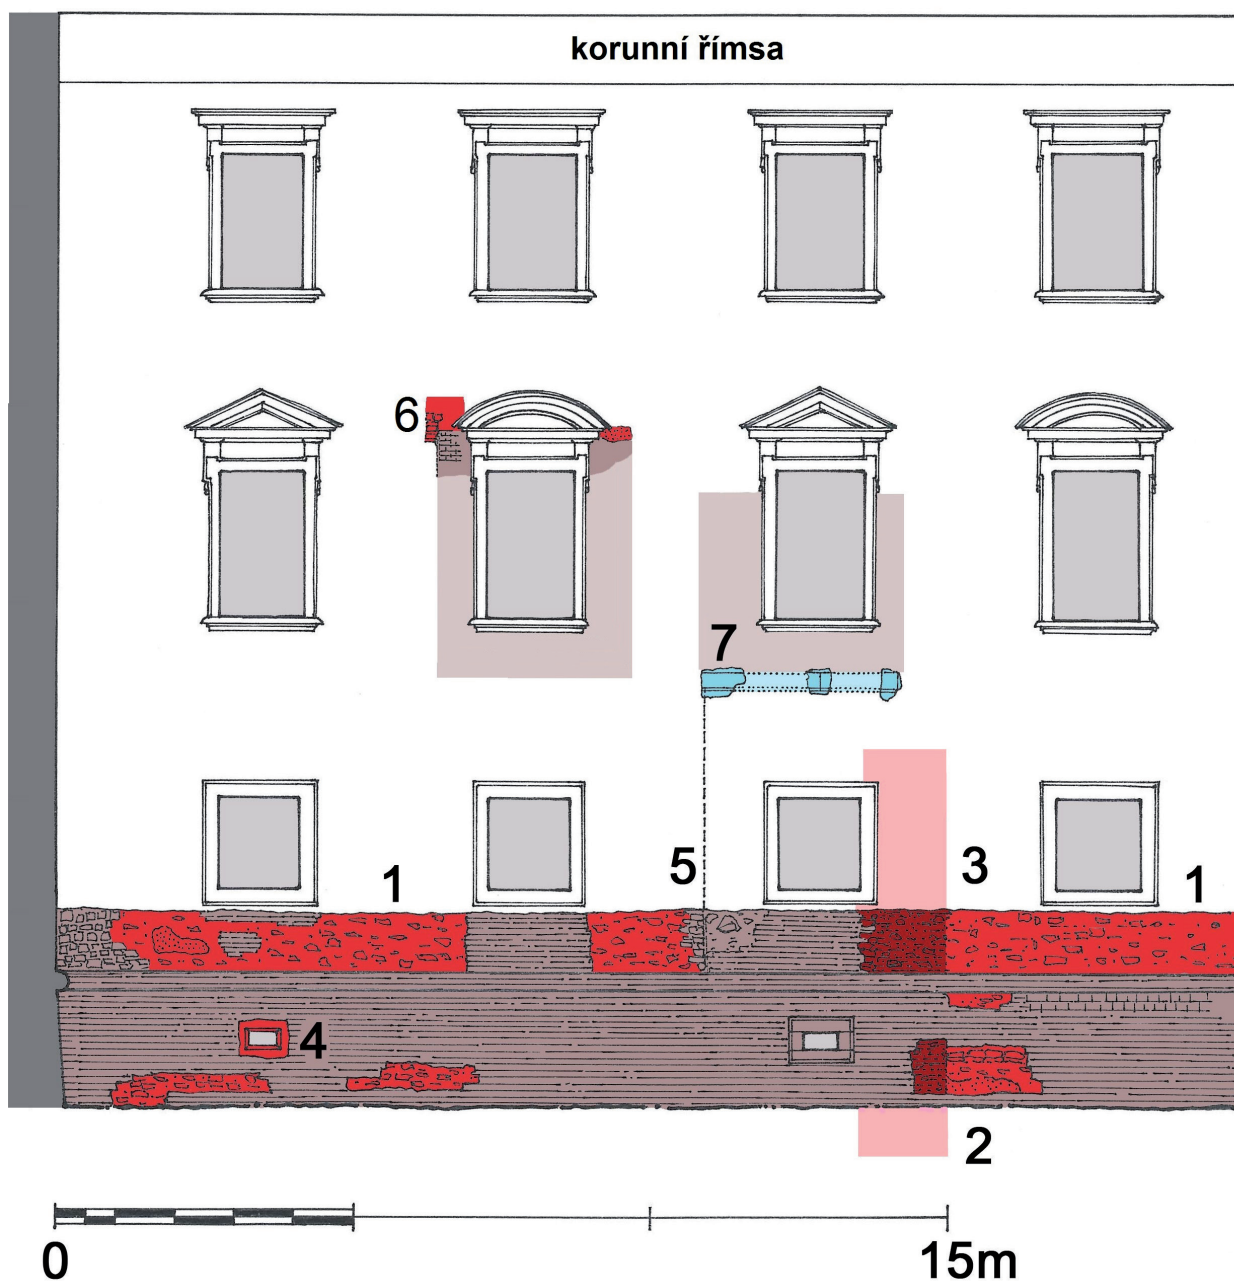
Obr. 20. Holešov zámek. Severní úsek vnější fasády západního křídla. 1 – odkrytá pozdně gotická zdiva, 2 – zdivo s patou valené klenby v podnoží odstraněné části příčného křídla, 3 – stopa po odbouraném obvodovém zdivu příčného křídla (tmavě červená, světle červeně předpokládaný průběh), 4 – ostění pozdně středověkého sklepního okénka v líci raně barokní klenby, 5 – mírný ústupek líce zdiva, 6 – výběh paty klenby pozdně gotického arkýře, 7 – patrně parapet renesančního sruženého okna. Červeně zdiva pozdně středověká, modře renesanční, hnědě raně barokní, světle hnědě značen přibližný rozsah arkýře a renesančního okna. Kresba Jan Štětina, 2016, grafická spolupráce Miroslav Lanc, 2016. – *Abb. 20. Holešov (Bezirk Kroměříž), Schloss. Nördlicher Abschnitt der Außenfassade des Westflügels. 1 – freigelegtes spätgotisches Mauerwerk, 2 – Mauerwerk mit Fuß eines Tonnengewölbes im Untergrund des abgerissenen Teils des Querflügels, 3 – Spuren der abgerissenen Außenmauern des Querflügels (dunkelrot, hellrot ihr mutmaßlicher Verlauf), 4 – Laibung eines spätgotischen, kleinen Kellerfensters in der Sichtseite des frühbarocken Gewölbes, 5 – leichte Einbuchtung der Maueraußenseite, 6 – Ausläufer des Bogenfußes eines spätgotischen Erkers, 7 – wahrscheinlich die Fensterbrüstung eines Zwillingsfensters aus der Renaissance. Rot spätmittelalterliches Mauerwerk, blau Mauerwerk aus der Renaissance, braun frühbarockes Mauerwerk, hellbraun ungefähre Größe des Erkers und des Renaissancefensters. Zeichnung Jan Štětina, 2016, graphische Bearbeitung Miroslav Lanc, 2016.*

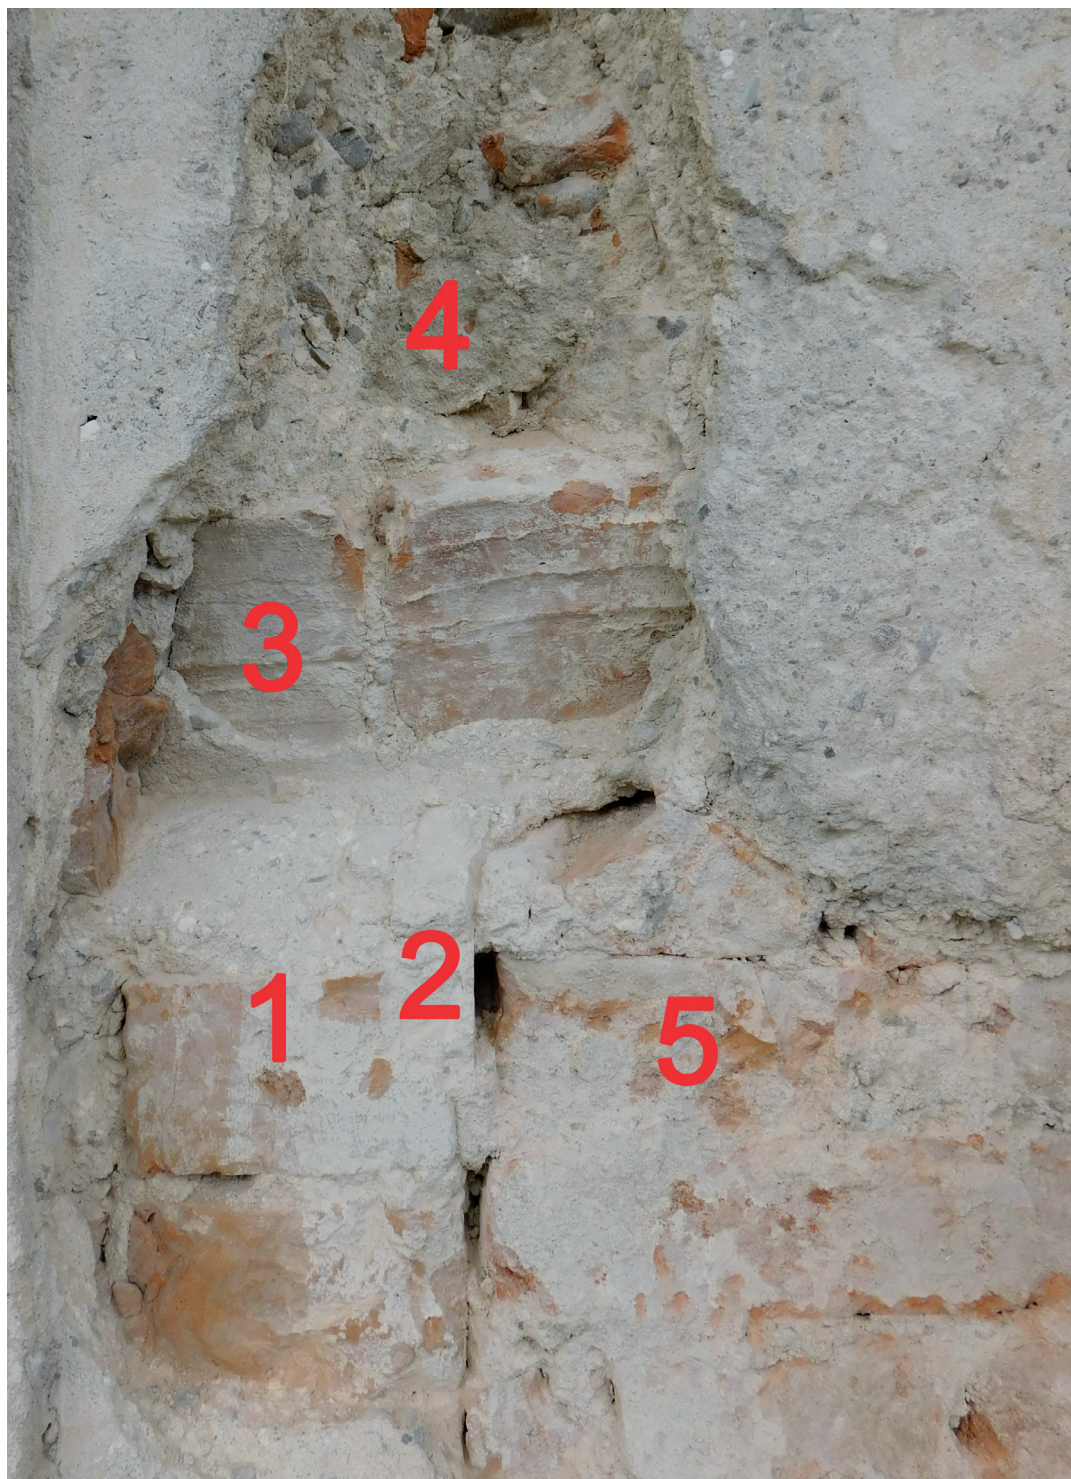
Obr. 21. Holešov zámek. Detail paty klenby pozdně gotického arkýře. 1 – zdivo z vysokých, v líci zčásti osekáných pozdně gotických cihel, 2 – špaleta boční zdi někdejšího arkýře s hlazenou a líčenou omítkou, 3 – pata odstraněné klenby interiéru arkýře, 4 – jizva po cihlách někdejší paty, 5 – cihlové zdivo z doby krátce po polovině 17. století. Foto Jan Štětina 2016. – *Abb. 21.* Holešov (Bezirk Kroměříž), Schloss. Detail des Gewölbefußes eines spätgotischen Erkers. 1 – Mauerwerk aus hohen, an der Sichtseite teils behauenen spätgotischen Ziegeln, 2 – Laibung der Seitenwand des einstigen Erkers mit geglättetem, dünnem Putz, 3 – Fuß des abgerissenen Gewölbes des Erkerinnenraums, 4 – von den Ziegeln des einstigen Fußes zurückgebliebene Narbe, 5 – Ziegelmauerwerk aus der Zeit kurz nach der Mitte des 17. Jahrhunderts. Foto Jan Štětina 2016.

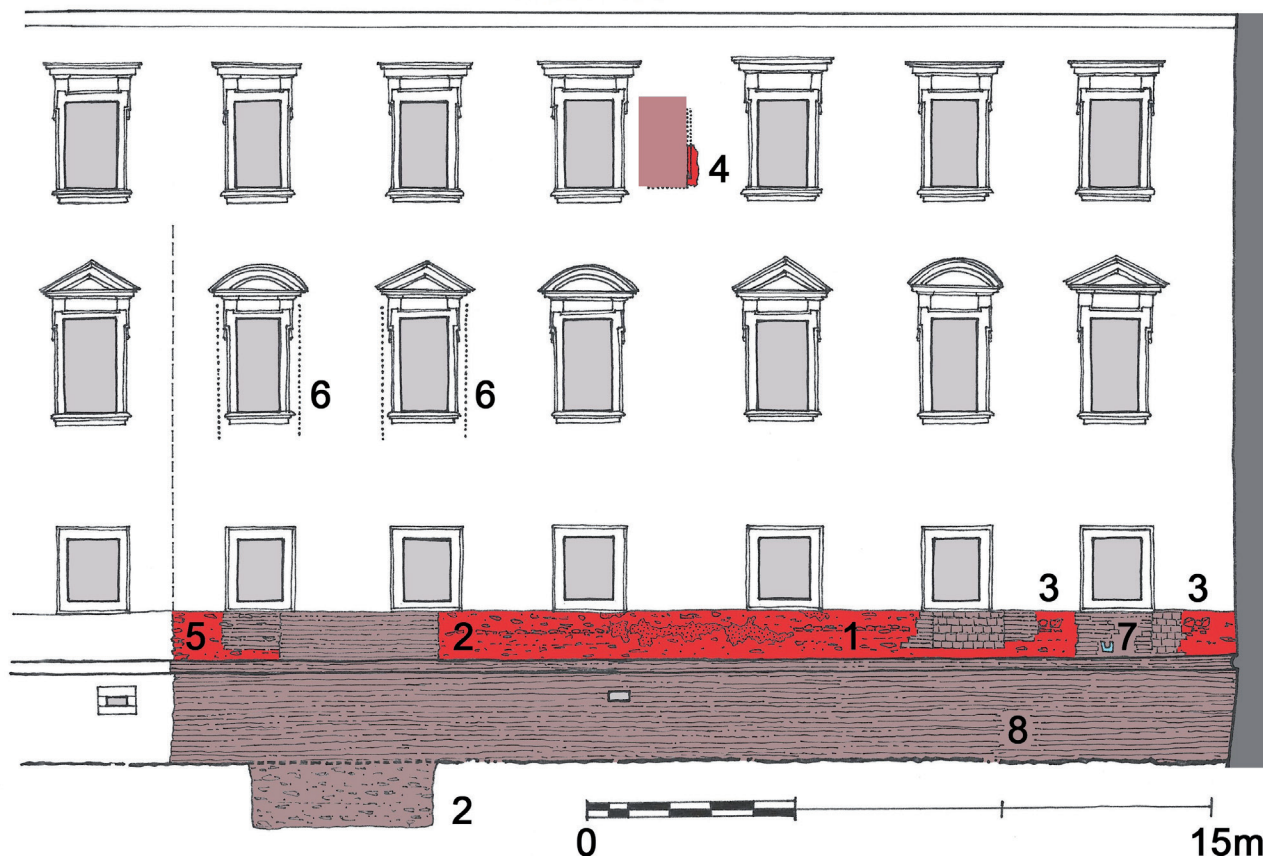
Obr. 22. Holešov zámek. Západní část severní zámecké fasády s pozůstatky pozdně gotického a renesančního stavu. 1 – kamenné zdivo s relikty venkovní omítky pokryté zbytky vápenných nátěrů; 2 – rozsáhlá cihlová plenta na zdivu, související zřejmě s odbouráním konstrukce předstupující před líc zdiva, pod úrovní terénu příkopu vyznačen odkrytý základ této konstrukce; 3 – osekáné kameny předstupující původně před líc zdiva (vázací kameny?); 4 – relikv pozdně gotického okenního ostění v úrovni 2. patra; 5 – spára dělicí pozdně gotické zdivo (vpravo) od zdiva z doby po roce 1651 (vlevo); 6 – okenní niky patrně renesančních oken zdokumentovaných v interiéru (tečkovaně); 7 – osekáné kamenné koryto; 8 – cihlová plenta kryjící lomové zdivo v podnoží severního křídla paláce. Červeně zdiva pozdně středověká, modře renesanční, hnědě raně barokní, světle hnědě značen přibližný rozsah pozdně gotického okna. Kresba Jan Štětina, 2015, grafická spolupráce Miroslav Lanc, 2016. – *Abb. 22. Holešov (Bezirk Kroměříž), Schloss. Westteil der nördlichen Schlossfassade mit Spuren ihres Zustands in der Spätgotik und der Renaissance. 1 – Steinmauerwerk mit Relikten von Außenputz, der mit Resten von Kalkanstrichen bedeckt ist; 2 – lange Ziegelblende auf dem Mauerwerk, die offenbar mit dem Abriss einer vor das Mauerwerk gezogenen Konstruktion zusammenhängt, unter dem Fußboden dem Graben ist das freigelegte Fundament dieser Konstruktion; 3 – behauene, ursprünglich aus der Außenfläche des Mauerwerks hervortretende Steine (Bindesteine?); 4 – Relikt einer spätgotischen Fensterlaibung in Höhe des 2. Stockwerks; 5 – Naht zwischen dem spätgotischen Mauerwerk (rechts) und dem Mauerwerk aus der Zeit nach 1651 (links); 6 – Nischen von Fenstern, die wohl aus der Renaissance stammen und im Interieur dokumentiert sind (gepunktet); 7 – behauene Steinrinne; 8 – Ziegelblende, die das Bruchsteinmauerwerk im Untergrund des nördlichen Palastflügels überdeckt. Rot spätmittelalterliches Mauerwerk, blau Mauerwerk aus der Renaissance, braun frühbarockes Mauerwerk, hellbraun markiert ist die ungefähre Größe des spätgotischen Fensters. Zeichnung Jan Štětina, 2015, graphische Bearbeitung Miroslav Lanc, 2016.*

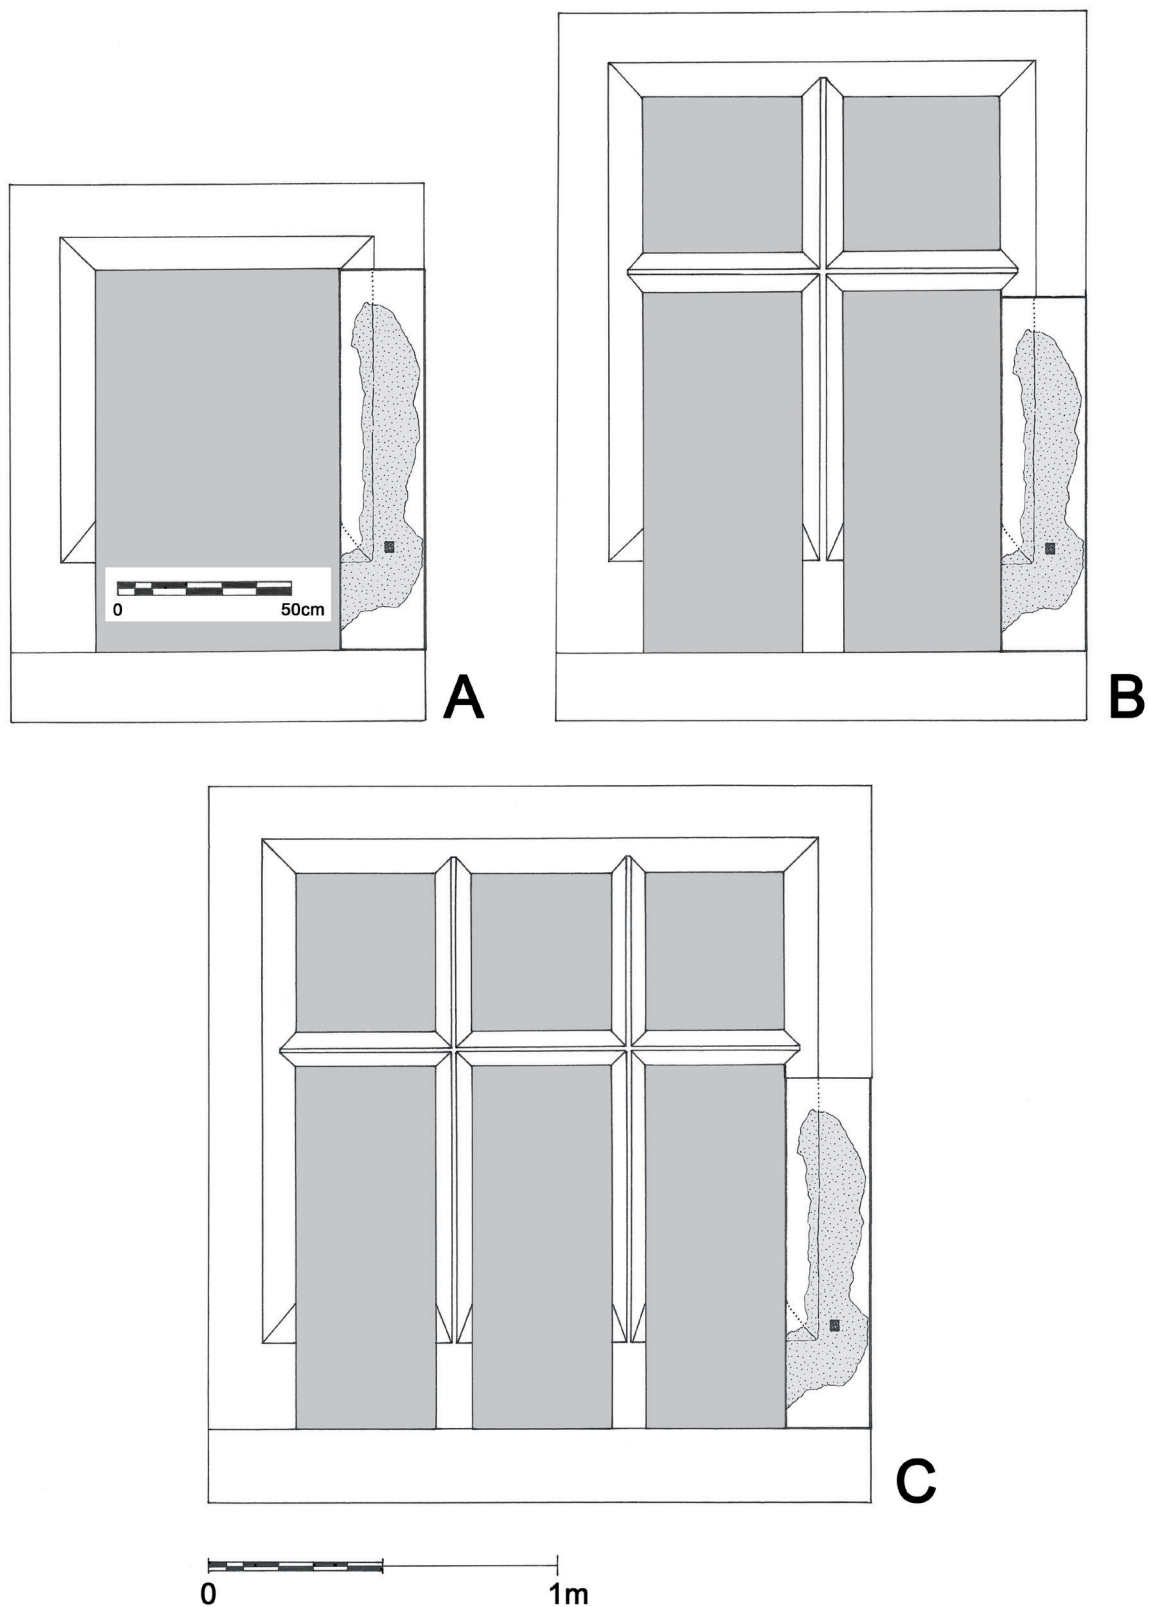
Obr. 23. Holešov zámek. Možné varianty pôvodného stavu okenného ostění, odkrytého v úrovni 2. patra severní fasády. Tečkovaně s šedým zvýrazněním vyznačena odkrytá část okenního ostění. Kresba Jan Štětina, 2016. – *Abb. 23.* Holešov (Bezirk Kroměříž), Schloss. Verschiedene Varianten des ursprünglichen Aussehens der in der Höhe des 2. Stockwerks der Nordfassade freigelegten Fensterlaibung. Gepunktet und grau hervorgehoben freigelegter Teil der Fensterlaibung. Zeichnung Jan Štětina, 2016.

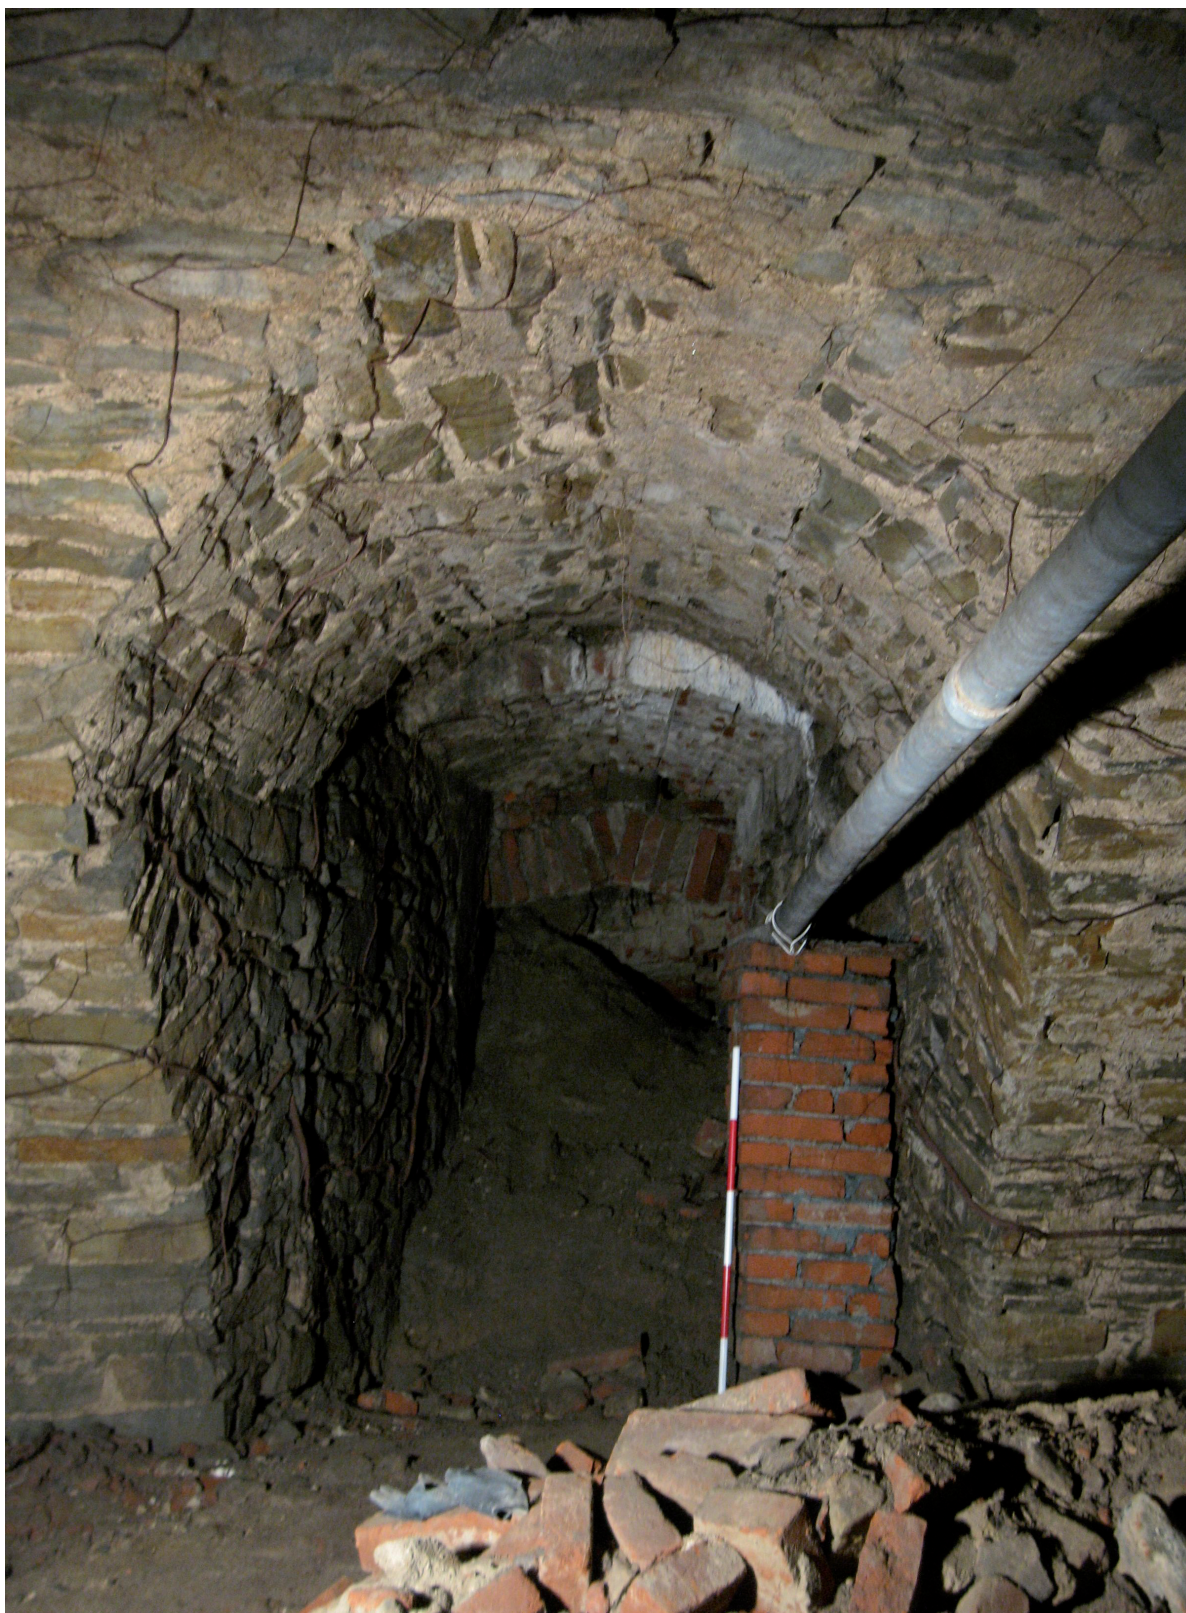
Obr. 24. Holešov zámek. Pozdně gotický suterén před západním příkopem, pohled na niku někdejšího průchodu do části sklepa, odstraněného při hloubení zámeckého příkopu ve druhé půli 17. století. Foto Jan Štětina, 2015. – *Abb. 24.* Holešov (Bezirk Kroměříž), Schloss. Spätgotisches Untergeschoss vor dem westlichen Graben, Blick auf die Nische des einstigen Gangs, der in einen Teil des bei der Vertiefung des Schlossgrabens in der zweiten Hälfte des 17. Jahrhunderts entfernten Kellers führt. Foto Jan Štětina, 2015.

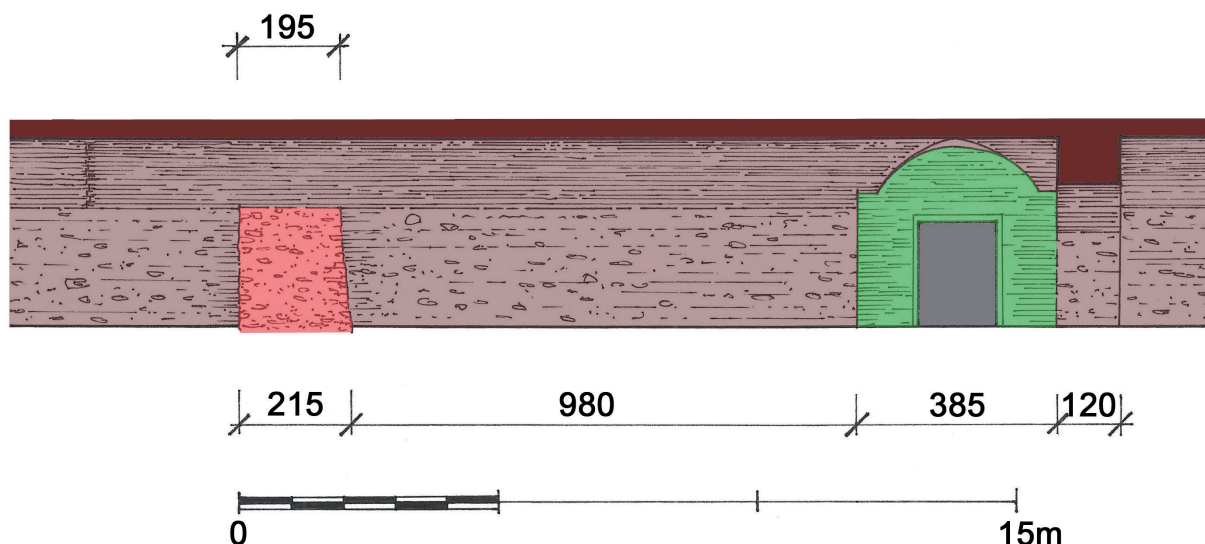
Obr. 25. Holešov zámek. Vnitřní líc zdiva chodby v suterénu pod arkádou jižního křídla s „řezem“ patrně pozdně středověkou zdí (červeně). Raně barokní zdiva hnědě, konstrukce 19. století zeleně. Kresba Jan Štětina, 2016, grafická spolupráce Miroslav Lanc, 2016. – *Abb. 25. Holešov (Bezirk Kroměříž), Schloss. Mauerinnenseite im Gang im Untergeschoss unter der Arkade des Südflügels mit „Querschnitt“ einer wahrscheinlich spätmittelalterlichen Mauer (rot). Braun frühbarockes Mauerwerk, grün Konstruktionen aus dem 19. Jahrhundert. Zeichnung Jan Štětina, 2016, graphische Bearbeitung Miroslav Lanc, 2016.*

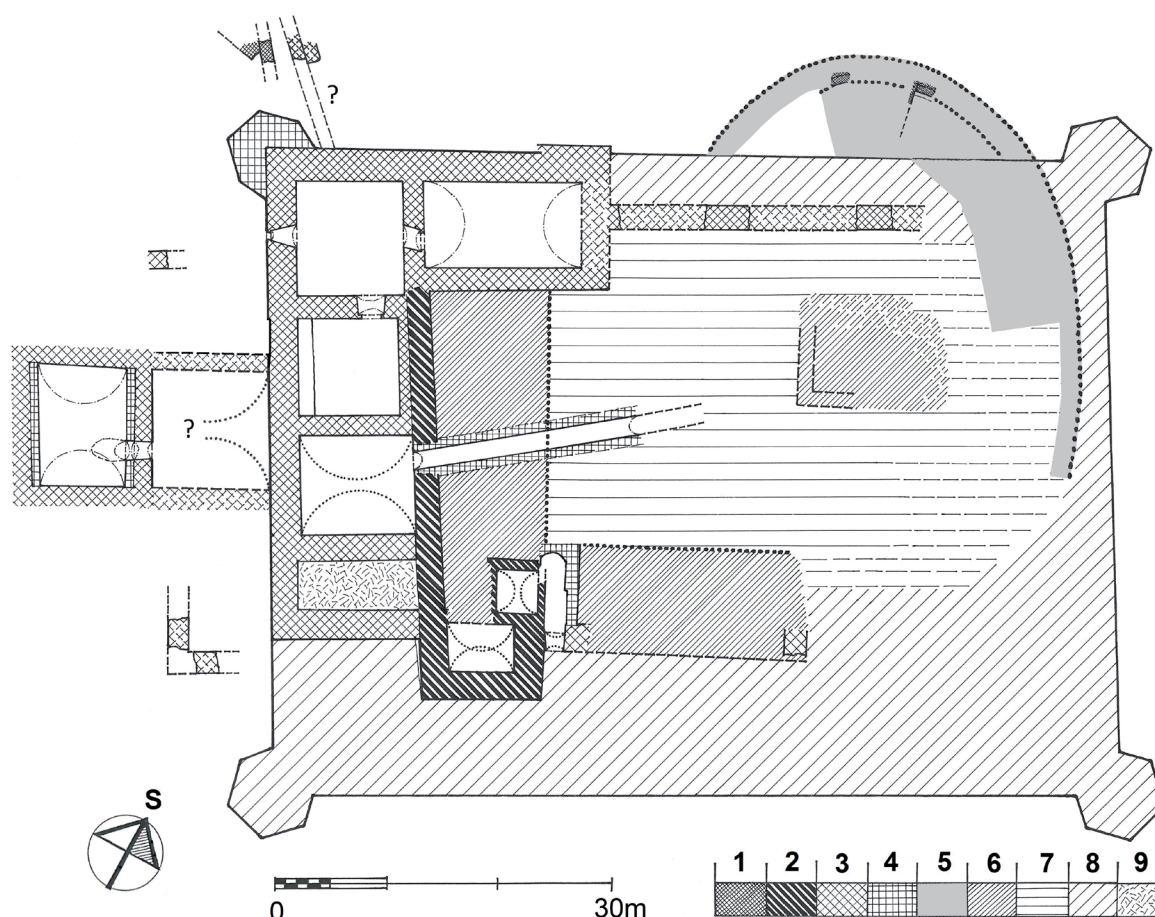
Obr. 26. Holešov zámek. Rekonstrukční schéma předpokládaného vývoje gotického hradu a renesančního zámku. 1 – nejstarší středověká zdiva v severním a severozápadním příkopu; 2 – zdiva šternberského rozšíření hradu z doby kolem roku 1400, resp. z průběhu 15. století; 3 – pozdně gotická zdiva z doby kolem roku 1500 a po něm; 4 – renesanční konstrukce z 16. století; 5 – hypotetická rekonstrukce rozsahu zástavby středověkého původu; 6 – rekonstrukce rozsahu zástavby pozdně středověkého a raně novověkého původu; 7 – plošný rozsah pozdně gotického hradu a renesančního zámku; 8 – rozsah zámku Jana z Rottalu z doby po roce 1651; 9 – suterén dodatečně podsklepený po roce 1651. Kresba Jan Štětina, 2015. – *Abb. 26. Holešov (Bezirk Kroměříž), Schloss. Rekonstruiertes Schema der mutmaßlichen Entwicklung der gotischen Burg und des Renaissanceschlusses. 1 – ältestes mittelalterliches Mauerwerk im nördlichen und nordwestlichen Graben; 2 – Mauerwerk aus der Zeit der Erweiterung der Burg unter den Šternberkern um das Jahr 1400, bzw. während des 15. Jahrhunderts; 3 – spätgotisches Mauerwerk aus der Zeit um 1500 und darüber hinaus; 4 – Renaissancekonstruktionen aus dem 16. Jahrhundert; 5 – hypothetische Rekonstruktion der im Mittelalter bebauten Fläche; 6 – Rekonstruktion der im Spätmittelalter und in der frühen Neuzeit bebauten Fläche; 7 – Fläche der spätgotischen Burg und des Renaissanceschlusses; 8 – Fläche des Schlosses Johanns von Rottal aus der Zeit nach 1651; 9 – nachträglich nach 1651 unterkellertes Untergeschoss. Zeichnung Jan Štětina, 2015.*
