Historie a stavební vývoj středověkého hradu a renesančního zámku v Holešově

History and Construction Development of the Medieval Castle and Renaissance Chateau of Holešov

Abstract: *The study summarizes available information about construction development and history of the predecessors of Holešov chateau – the medieval castle and Renaissance chateau – from the 13th century to the third quarter of the 16th century. The medieval and early modern phases of Holešov have been almost unnoticed by existing literature. Holešov castle is first mentioned in 1300 as a seat of local fiefdom nobility, the most notably of which was the Sternberg family from the 14th until the 16th century. By the turn of the 15th to 16th century, the castle was significantly rebuilt and more construction activity was carried out in the second half of the 16th century, when the late gothic castle was reshaped into a Renaissance chateau.*

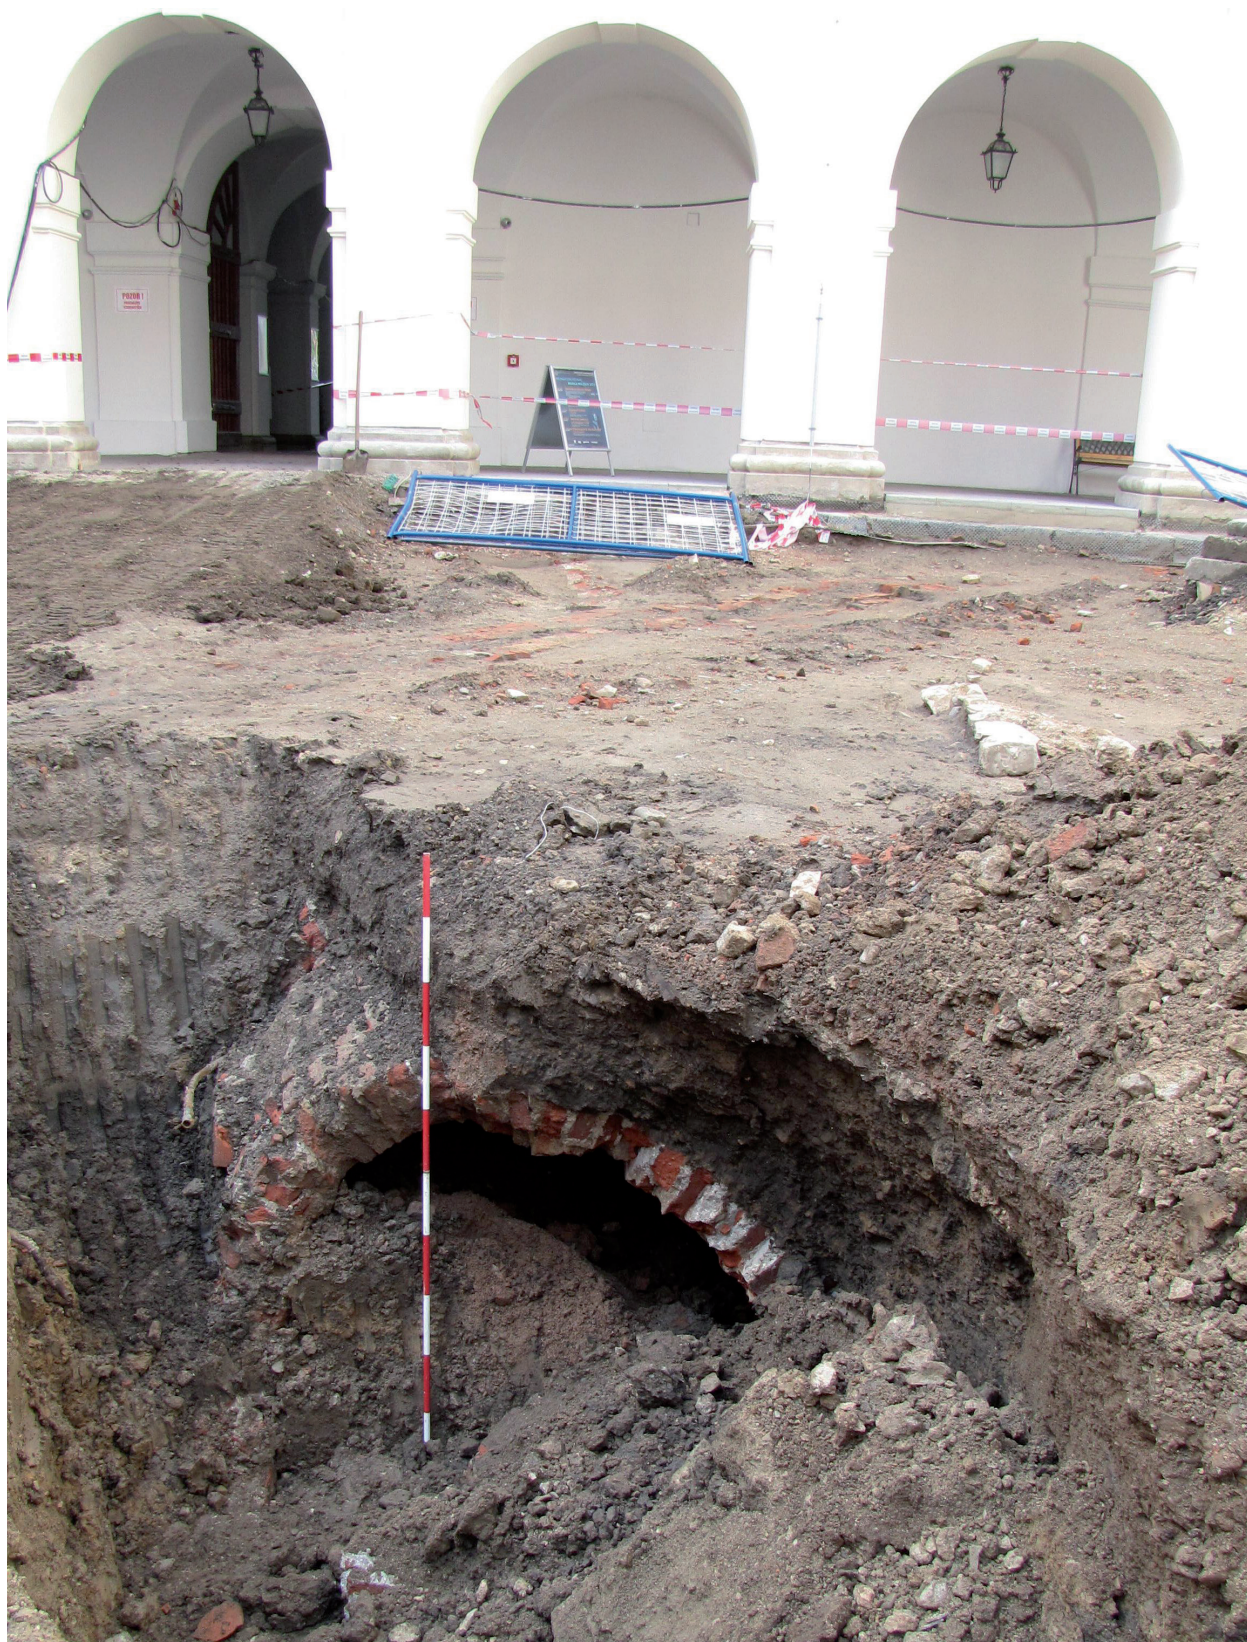
Obr. 27. Holešov zámek. Nález renesanční, valeně zaklenuté chodby pod nádvořím, v pozadí dvorní líc západního (vstupního) křídla. Foto Jan Štětina, 2013. – *Abb. 27. Holešov (Bezirk Kroměříž), Schloss. Befund des Renaissancegangs mit Tonnengewölbe unter dem Hof, im Hintergrund die Außenseite des Eingangsflügels auf der Westseite. Foto Jan Štětina, 2013.*

Archeologický průzkum nádvoří v roce 2013 (Čižmář 2013) obohatil naše znalosti o renesanční přestavbě zámku zjištěním několika úseků dlouhé a patrně přímočaře vedené chodby, objevené v severozápadní čtvrtině nádvoří. Chodba o šířce 175–190 cm byla zaklenuta cihlovou valenou klenbou, jejíž úsek se podařilo zdokumentovat v blízkosti vodní nádrže uprostřed nádvoří (výstavba nádrže však zničila minimálně střední část chodby; obr. 5, 6, 9, 27). Západní ústí chodby se otevíralo do prostoru sníženého přízemí dnešního vstupního vestibulu – v roce 2008 zde byl těsně pod dlažbou přízemí zmapován cihlový záklenek, prostupující starší kamennou zdí dvorního průčelí křídla (obr. 9). Chodba, pokud můžeme soudit z odkrytých úseků, klesala od jihozápadu k severovýchodu a zřejmě po celé své délce byla skryta pod pochozí plochou nádvoří (což opět potvrzuje domněnku o snížení terénu dvora po polovině 17. století). Otázkou zůstává vyústění chodby na severovýchodě. Předpokládáme, že se zde nacházela nějaká stavba, jejíž sklepy byly prostřednictvím chodby pod nádvořím spojeny s interiéry protilehlého západního paláce. Jaká to však byla stavba, netušíme, přestože propojení s velkým západním palácem nutí předpokládat její značný význam pro provoz renesančního sídla. Snad bychom mohli předpokládat i existenci většího, pozdně gotického či renesančního palácového objektu, založeného v prostoru, který se již po roce 1500 uvolnil odstraněním části starého hradního jádra. Možné dochování reliktní této renesanční či ještě starší stavby snad poskytuje odpověď po důvodech situování nepodsklepené sály terény právě v této poloze. Podobu předbarokní zástavby severní části zámku však bez přispění archeologie rozluštit nedokážeme.

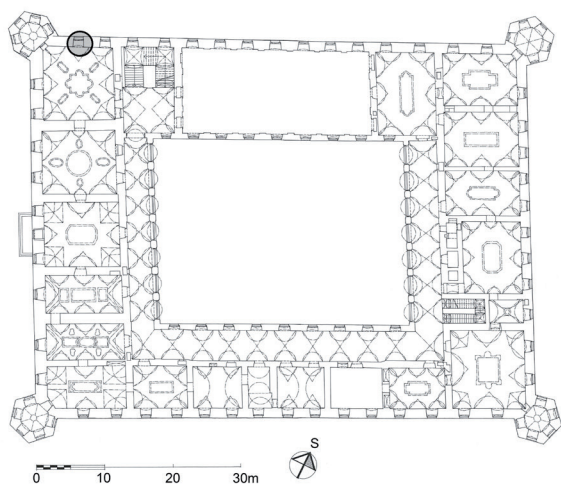
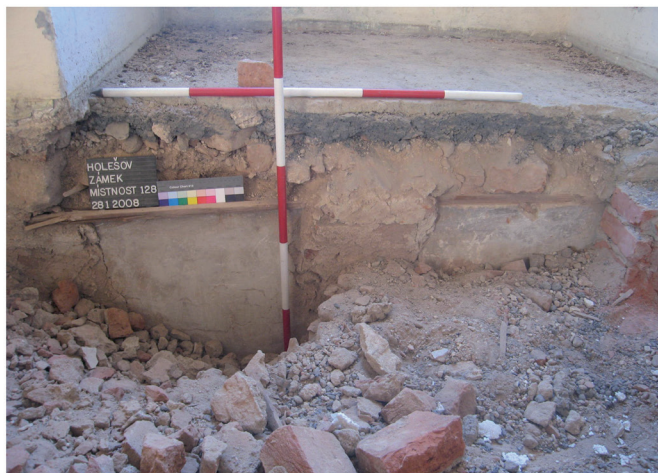
Obr. 28. Holešov zámek. Vpravo nález omítek a zazděného otvoru po uložení trámu renesančního stropu nad klenbou severozápadní místnosti přízemí; vlevo lokalizace nálezu na půdorysu 1. patra. Foto Jiří Janál 2008, kresba Jan Štětina 2015. – *Abb. 28. Holešov (Bezirk Kroměříž), Schloss. Rechts gefundener Putz und zugemauertes Balkenloch für die Renaissancedecke über dem Gewölbe des nordwestlichen Raums im Erdgeschoss; links Verortung des Funds im Grundriss des 1. Stockwerks. Foto Jiří Janál 2008, Zeichnung Jan Štětina 2015.*
